Studie zum Gewässerpflegeplan Mühlal

Darstellung der umgesetzten Teilmaßnahmen, Vorschläge für eine ökologisch und flussmorphologisch wirkungsvolle Vervollständigung

Teil 2: Grafische Darstellungen Karten, Pläne, Fotos

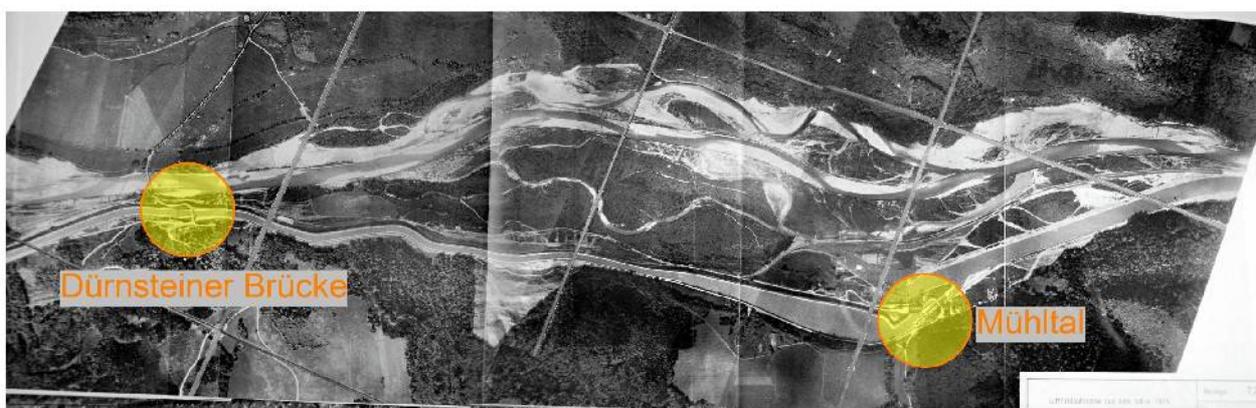
Abbildung A2: Das Untersuchungsgebiet nach einer Karte von Adrian von Riedl aus dem Jahr 1806, einem Senkrechtluftbild aus dem Jahr 1925 und in der Karte von Kartographie Huber aus dem Jahr 2012

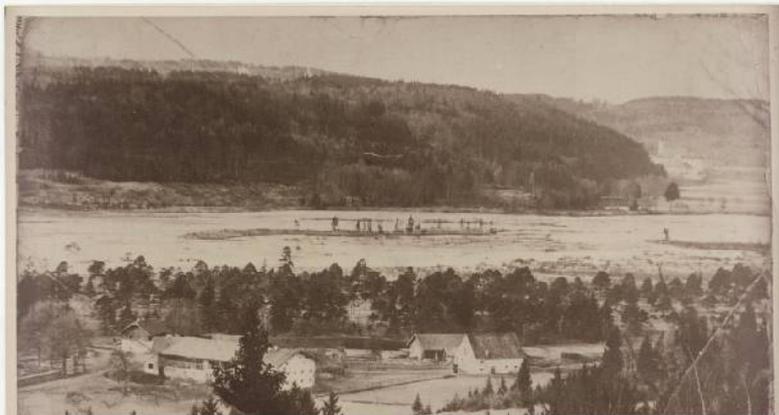
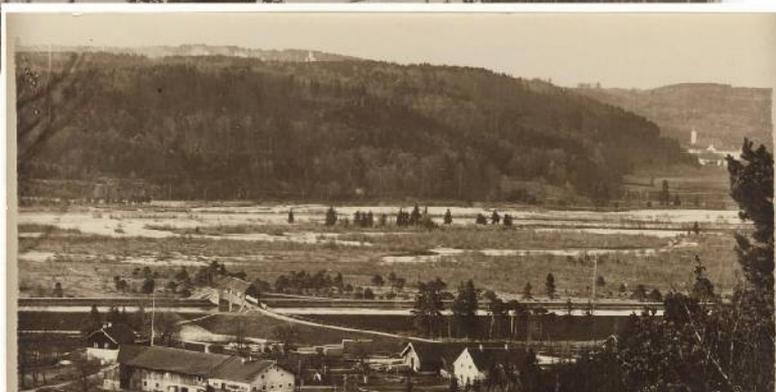
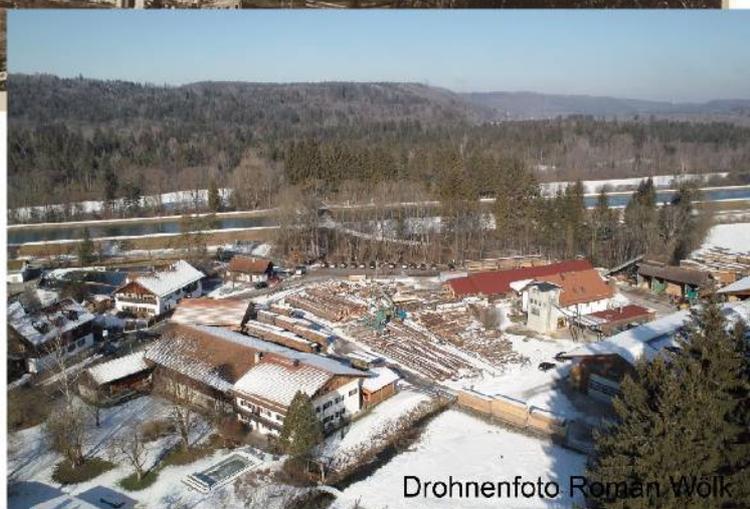
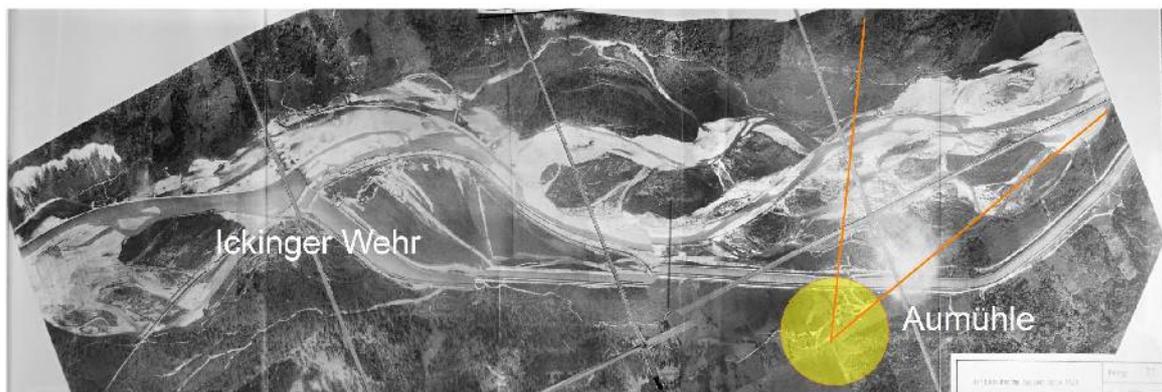
Abbildung A3: Die Entwicklung der Isar im Bereich Aumühle zwischen 1900 und 2012

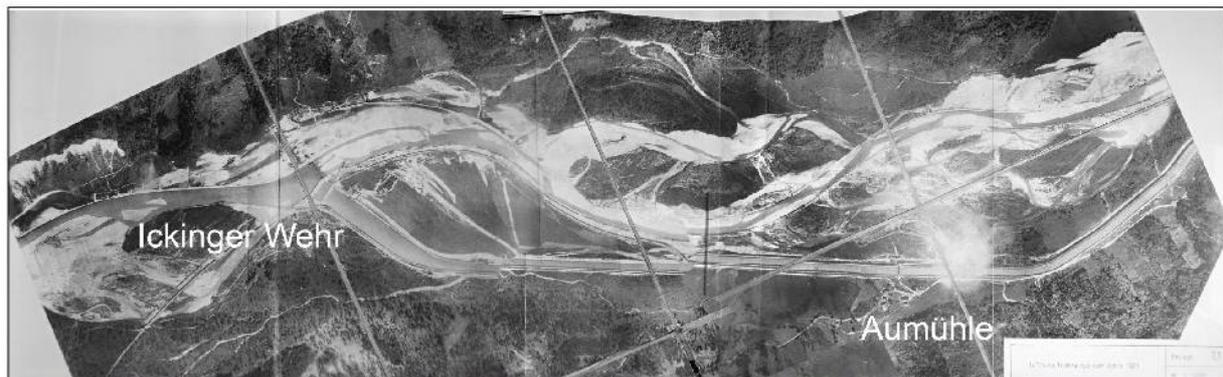
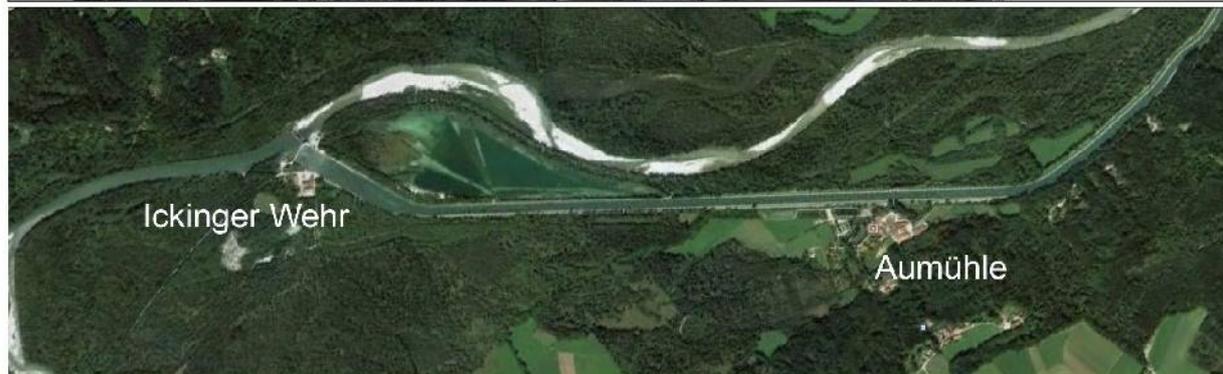
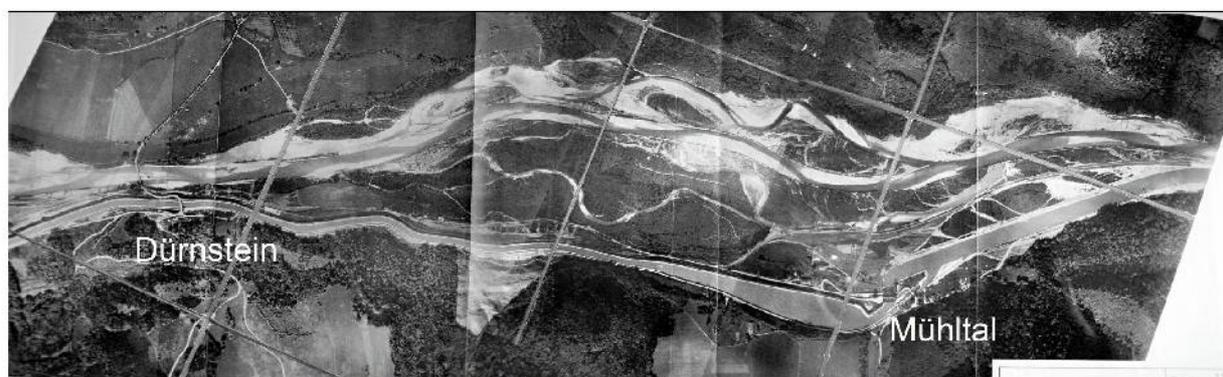
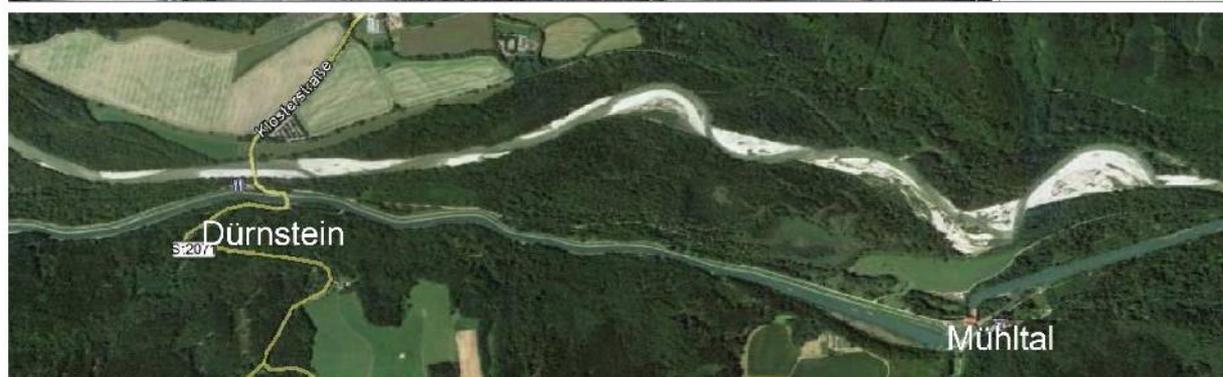
Abbildung A4: Die Entwicklung der Isar im Untersuchungsgebiet. Vergleich von Senkrechtluftbilder von 1925 und Google Earth Aufnahmen von 2012, 12 Jahre nach der Renaturierung

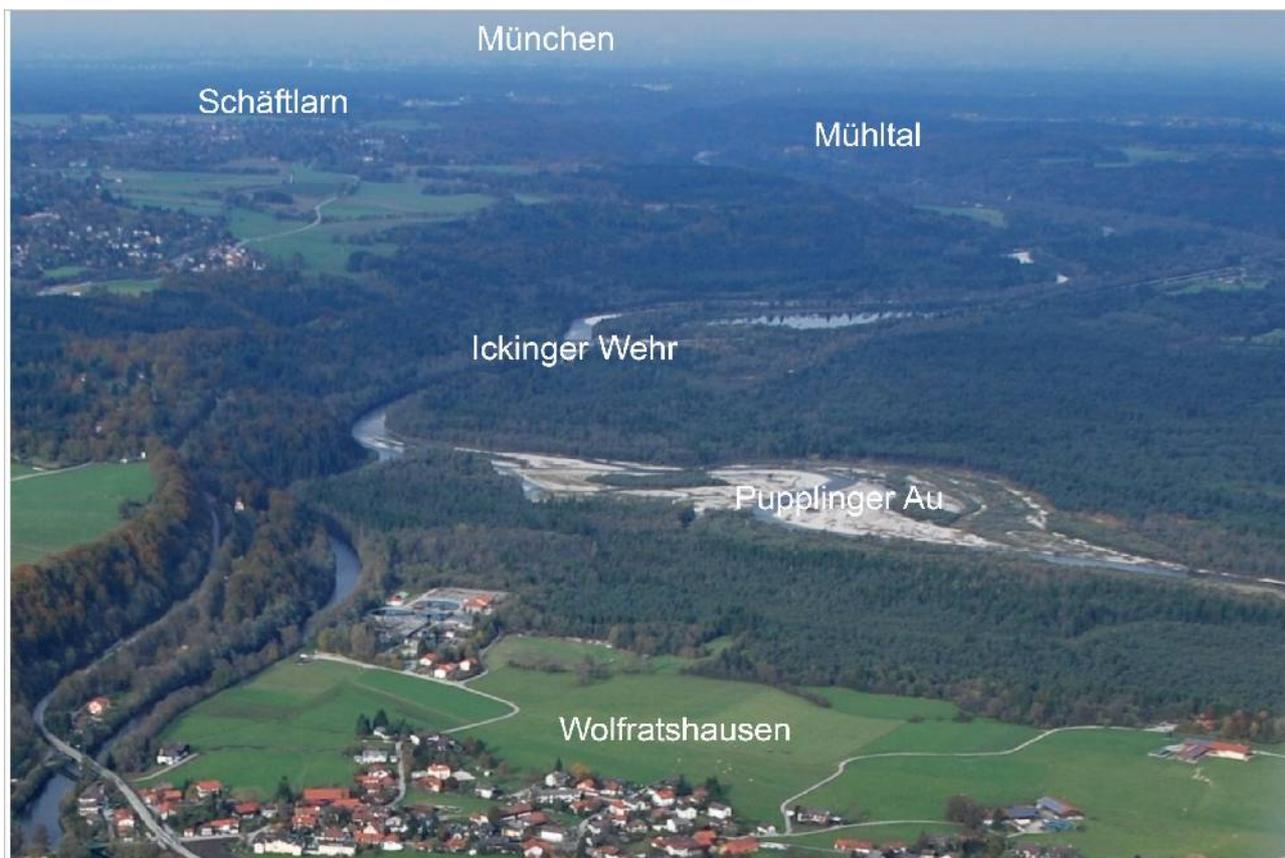
Abbildung A5: Start des Fluges von Wolfratshausen nach Norden bis München.
Bild oben: Überblick über das gesamte Untersuchungsgebiet von Wolfratshausen bis München
Bild unten: Der zentrale Abschnitt zwischen Ickinger Wehr und Kraftwerk Mühlal

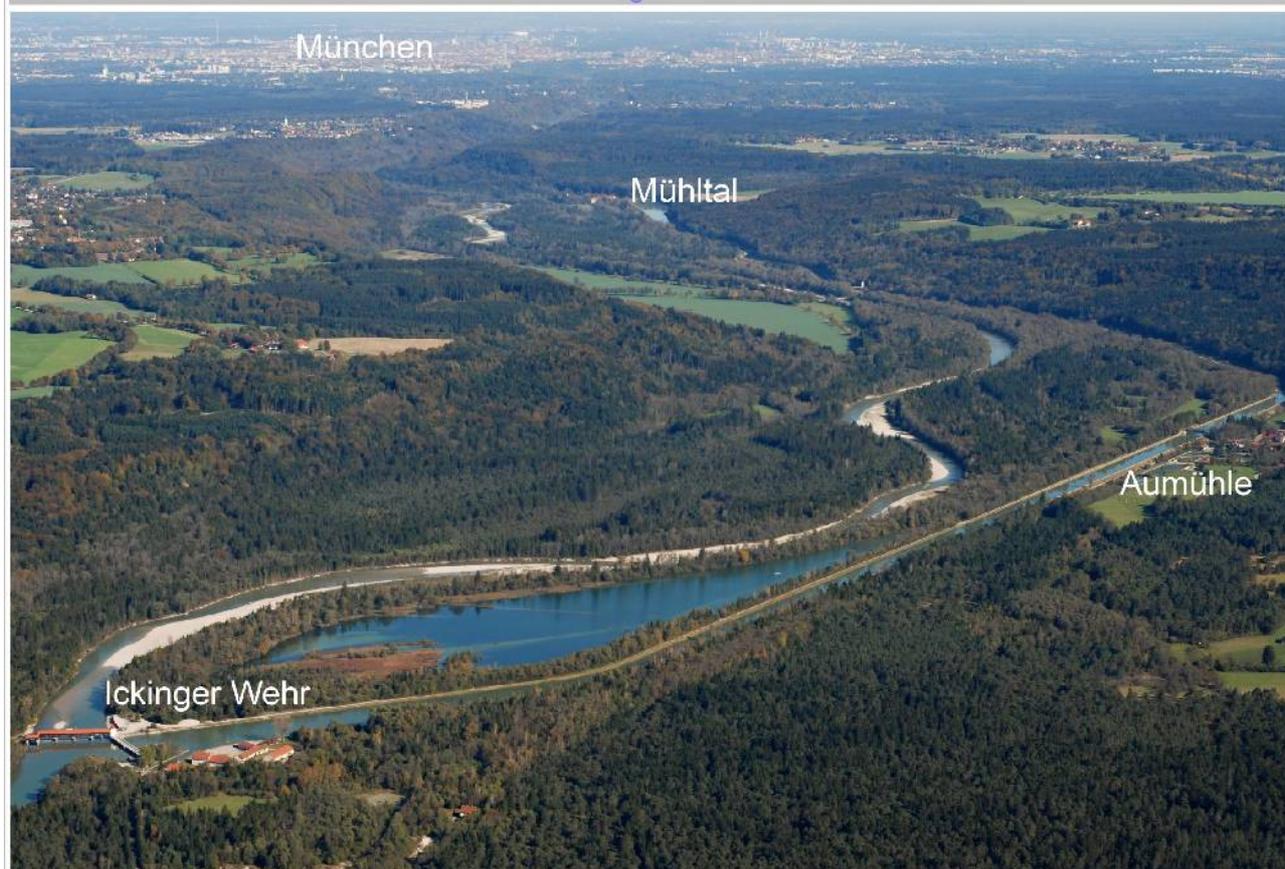
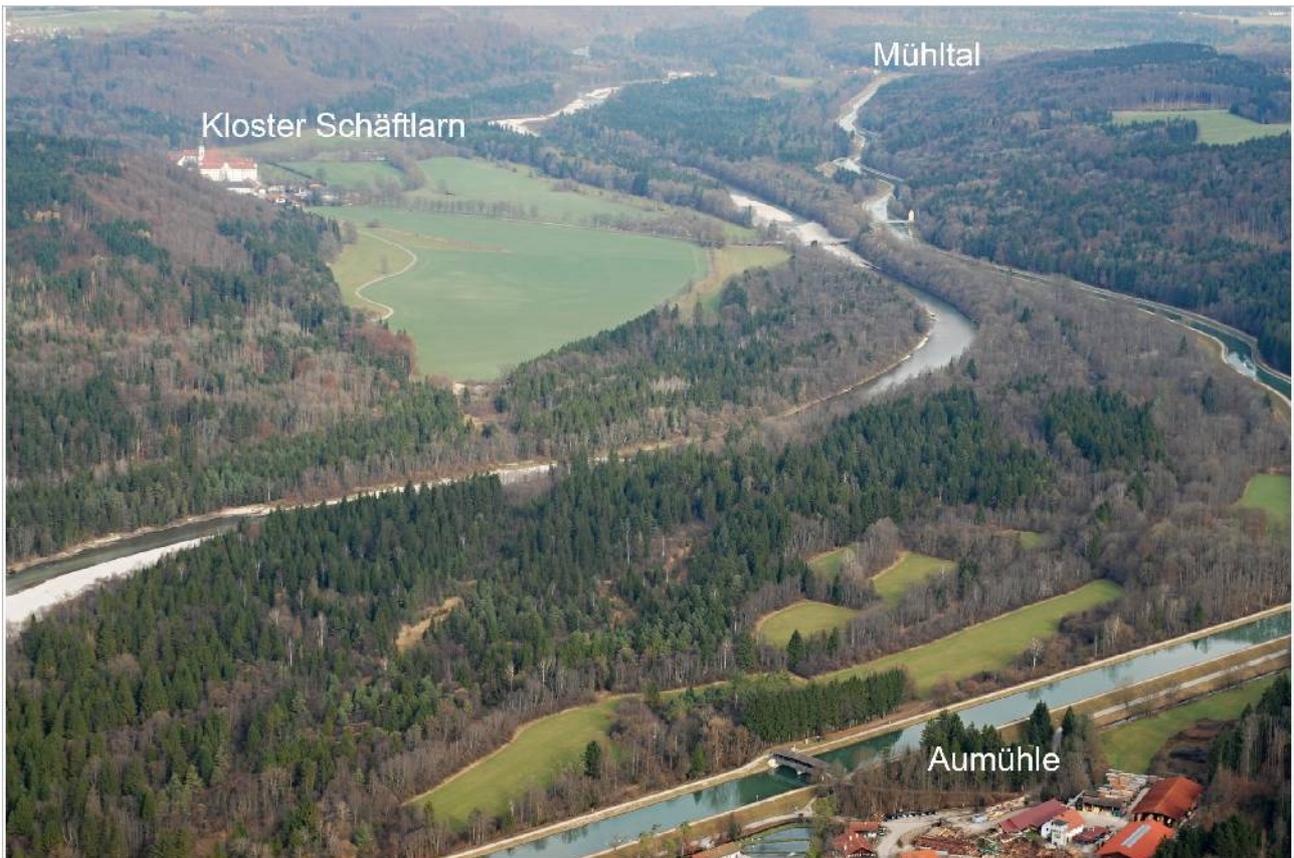
Abbildung A6: Flug Isar abwärts nach München

Bild oben: Der Isarabschnitt zwischen Aumühle und dem Kraftwerk Mühlal

Bild unten: Blick vom Kraftwerk Mühlal zum Kraftwerk Höllriegelkreuth nach dem Baierbrunner Wehr

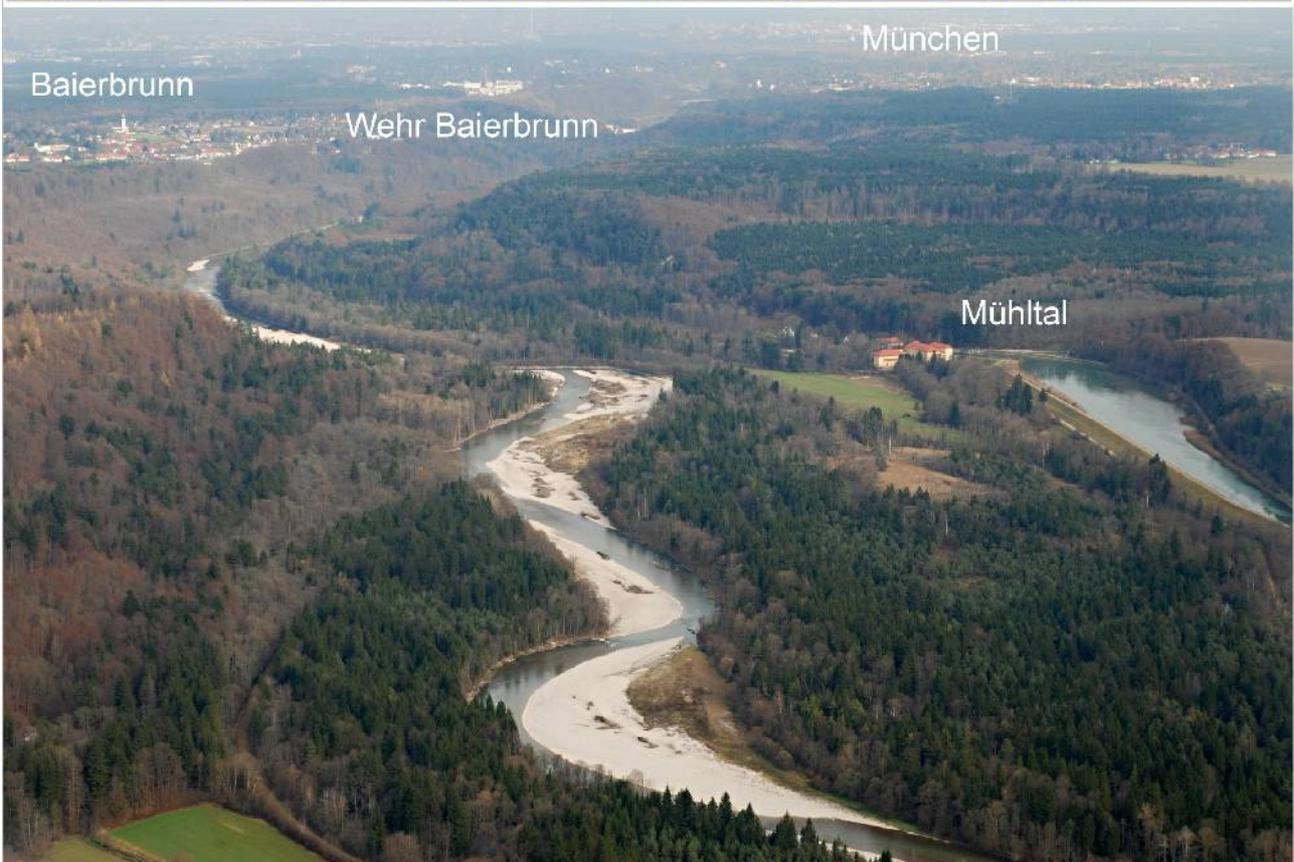
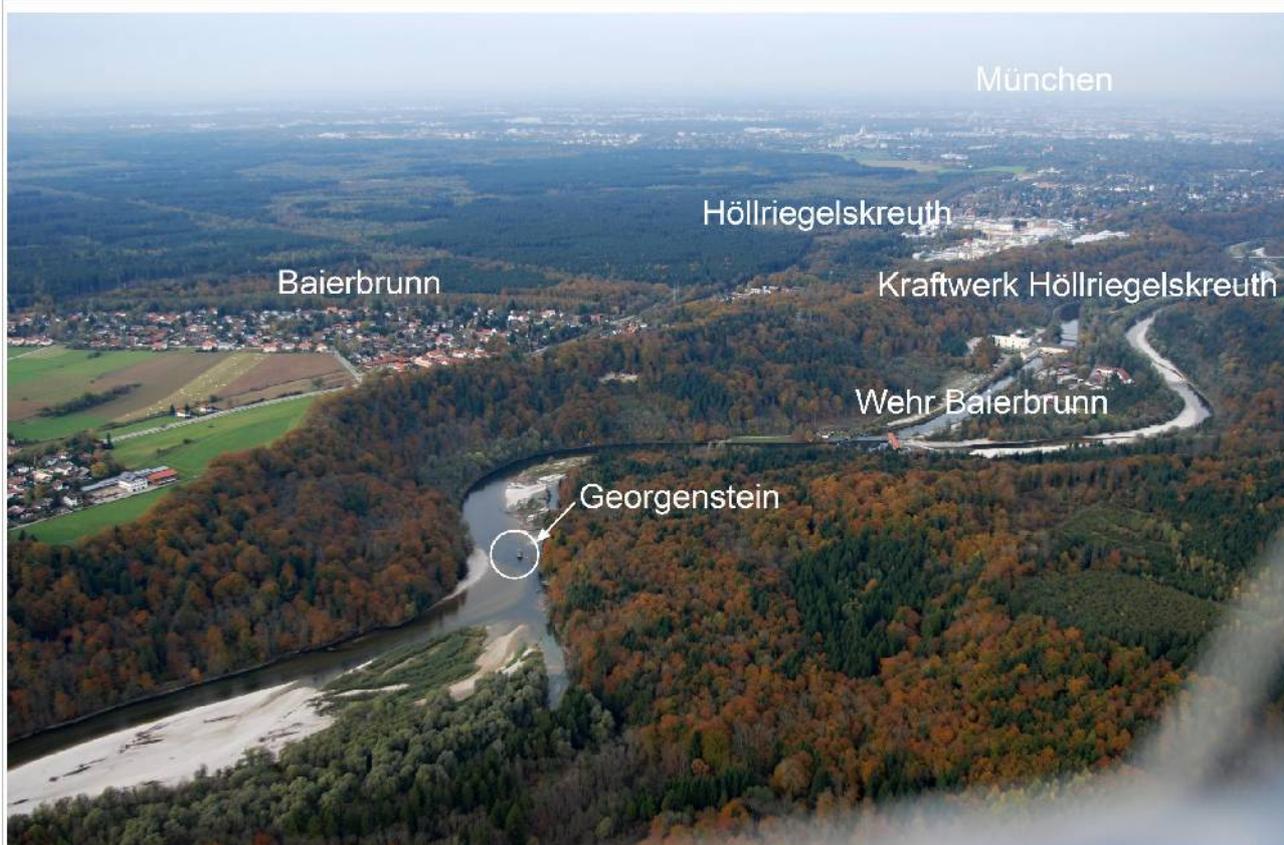
Abbildung A7: Anflug auf München
Bild oben: Der schluchtartige Isarabschnitt am Georgenstein
Bild unten: Am Baierbrunner Wehr erfolgt die Aufteilung in den Isarkanal (links) und die Restisar

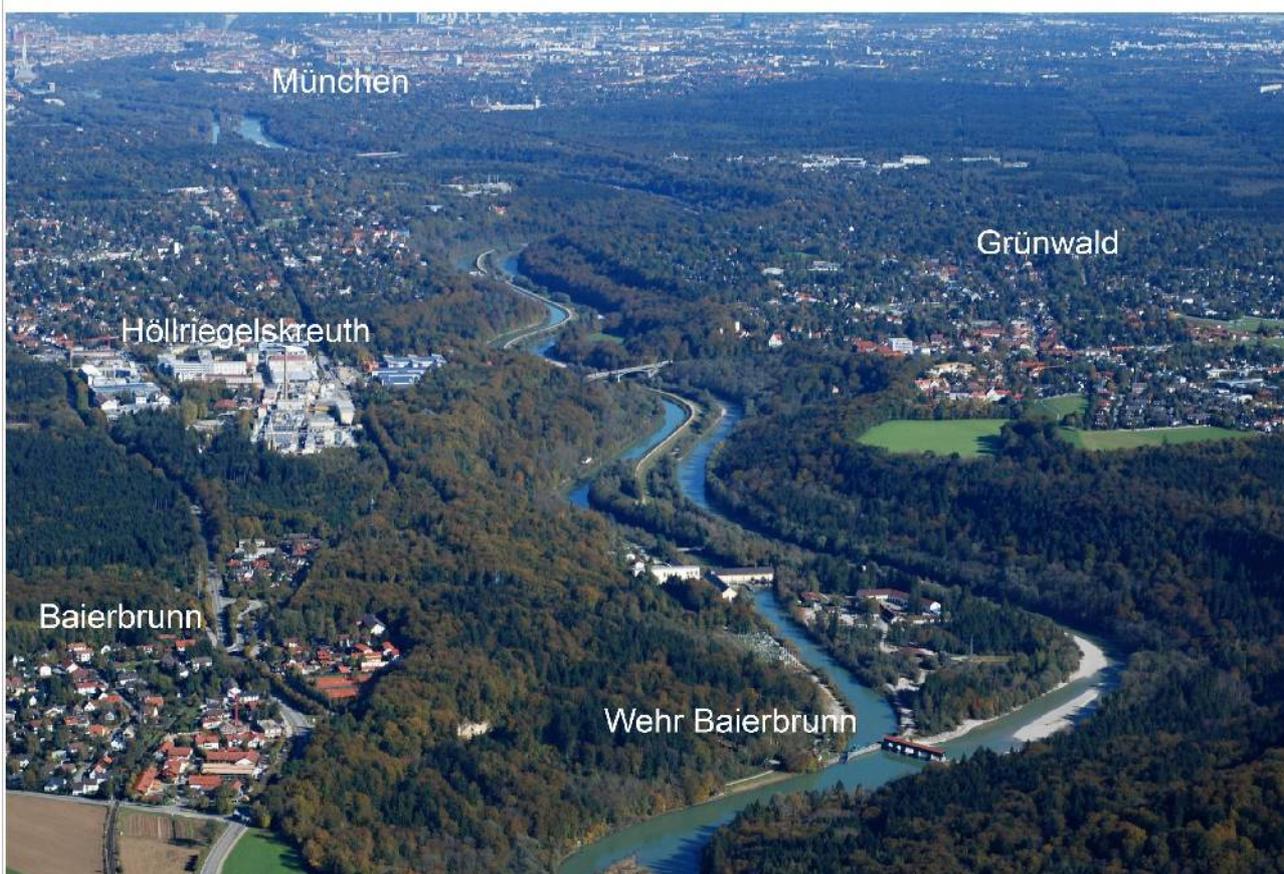
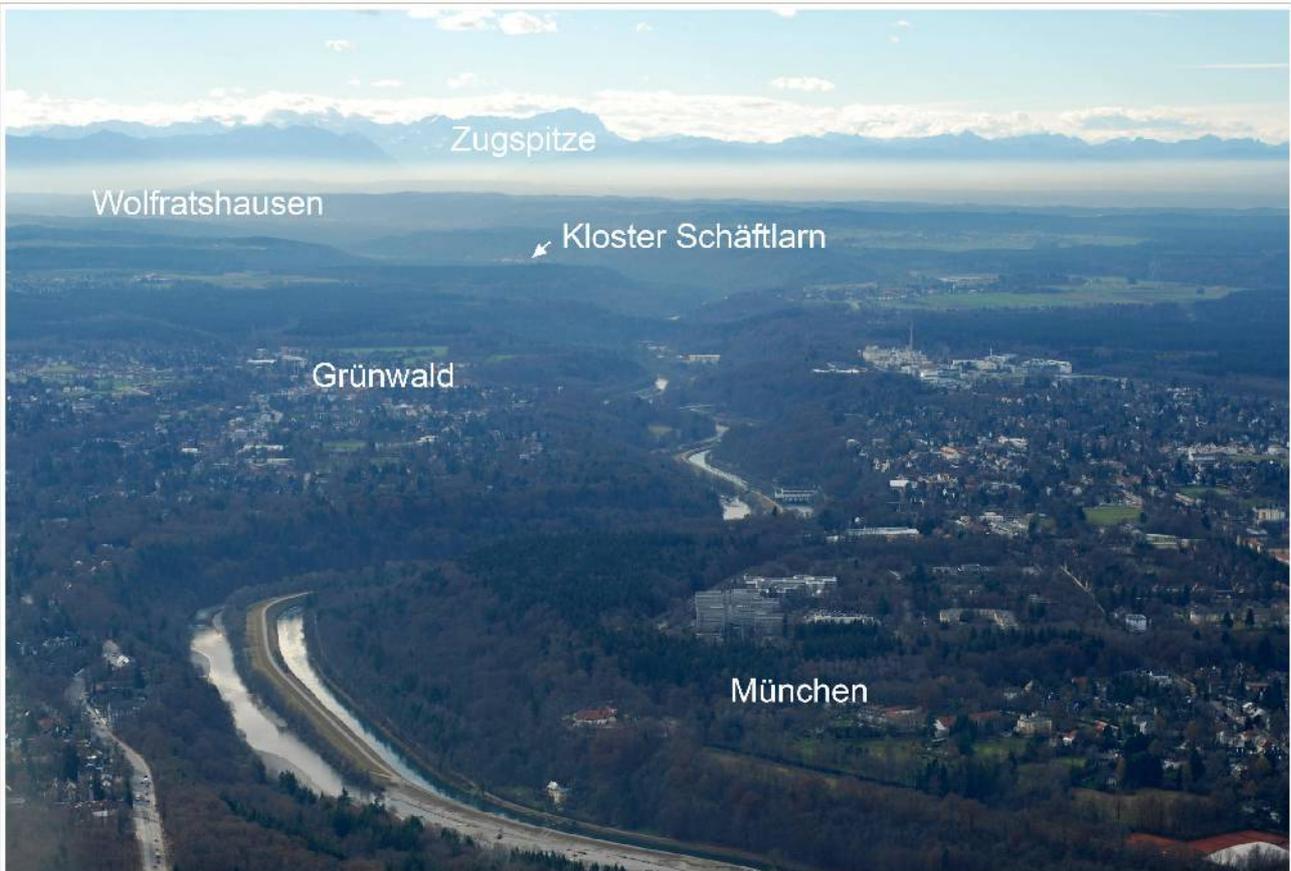
Abbildung A8: Flug von München nach Wolfratshausen
Bild oben: Blick von Großhesselohe Isar aufwärts bis Wolfratshausen
Bild unten: Der enge Flussverlauf zwischen Baierbrunn und Kloster Schäftlarn

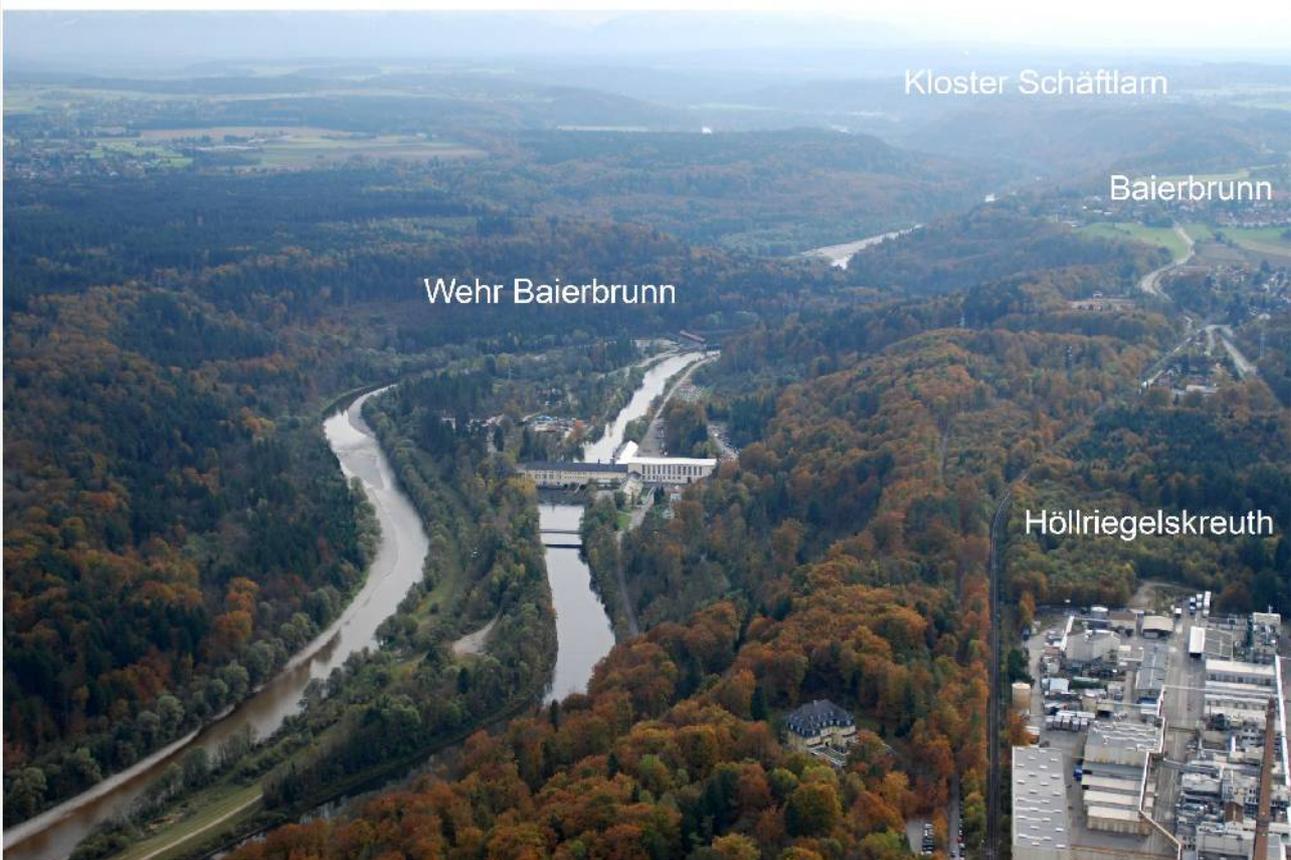
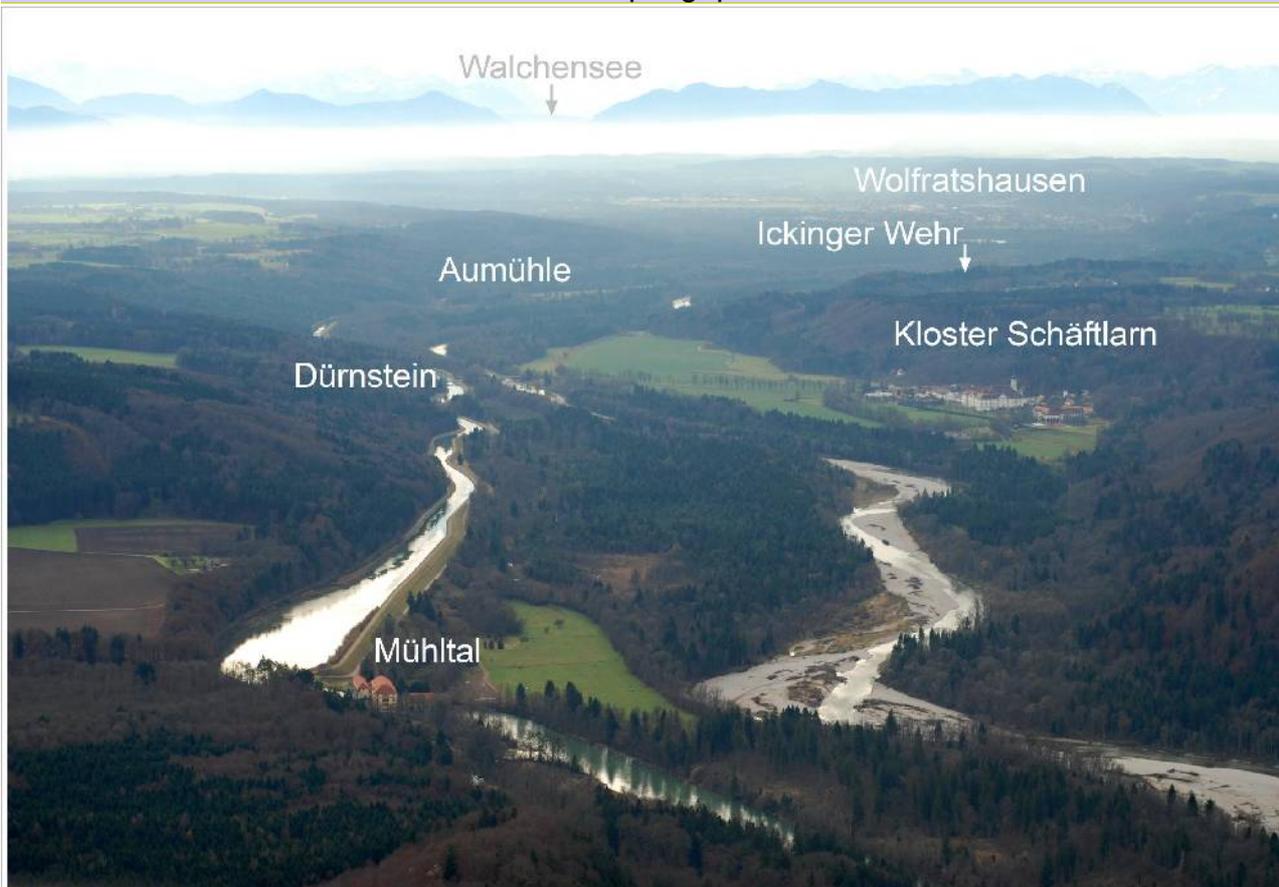
Abbildung A9:

Bild oben: Der zentrale Abschnitt des Untersuchungsgebietes zwischen Mühltal und Ickinger Wehr
Bild unten: Die Isar zwischen Kloster Schäftlarn und Wolfratshausen

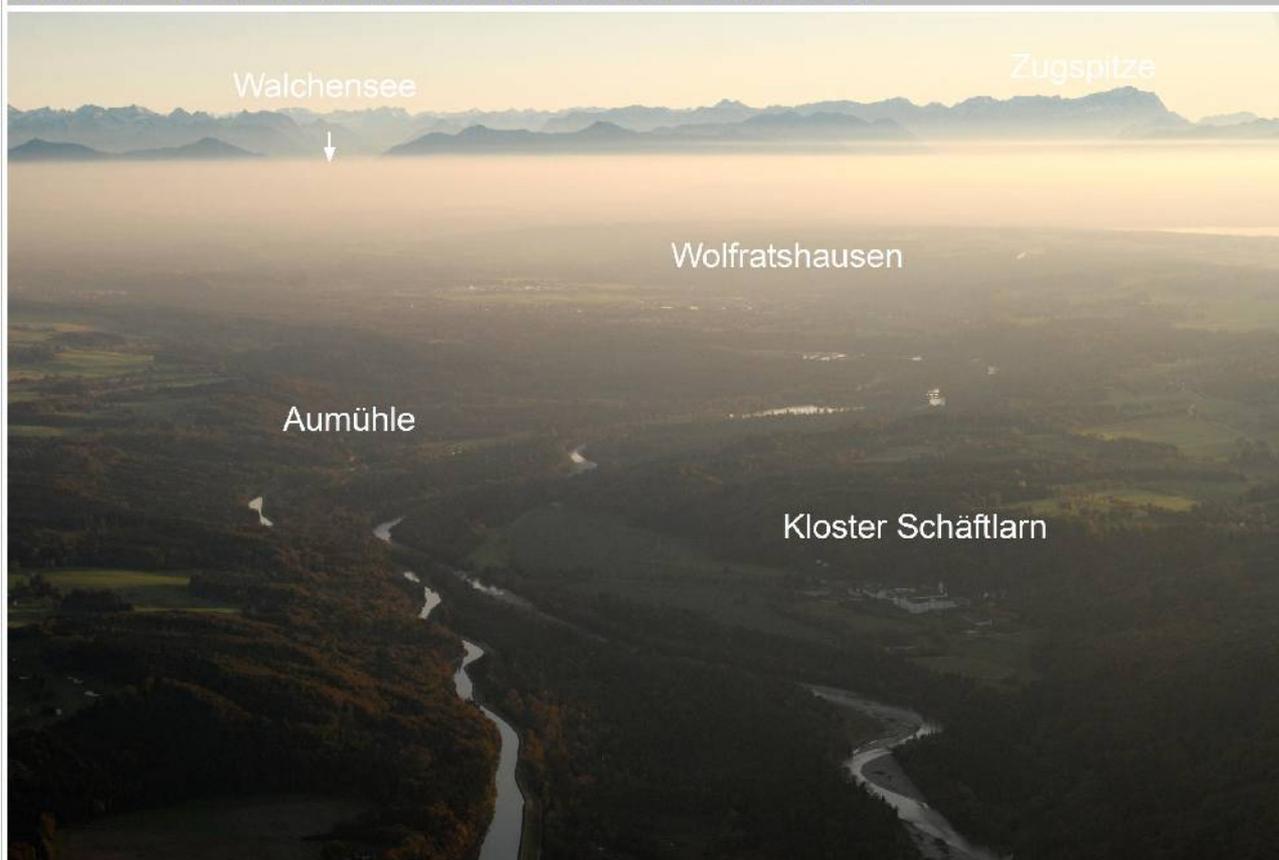
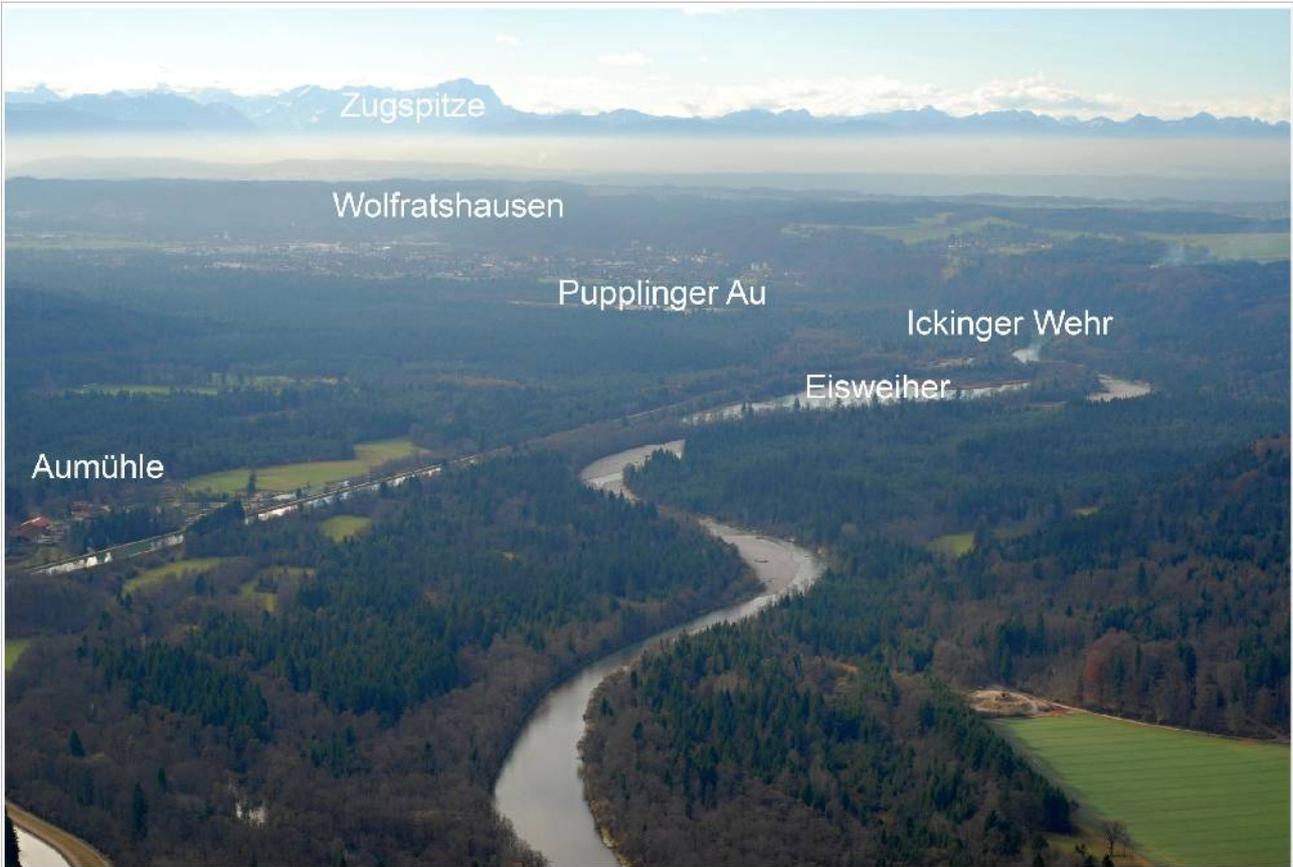
Abbildung A10:
Bild oben: Am Ickinger Wehr wird der Isarkanal zum Kraftwerk Mühltal abgeleitet
Bild unten: Die Pupplinger Au als Leitbild für einen natürlichen Zustand der Isar

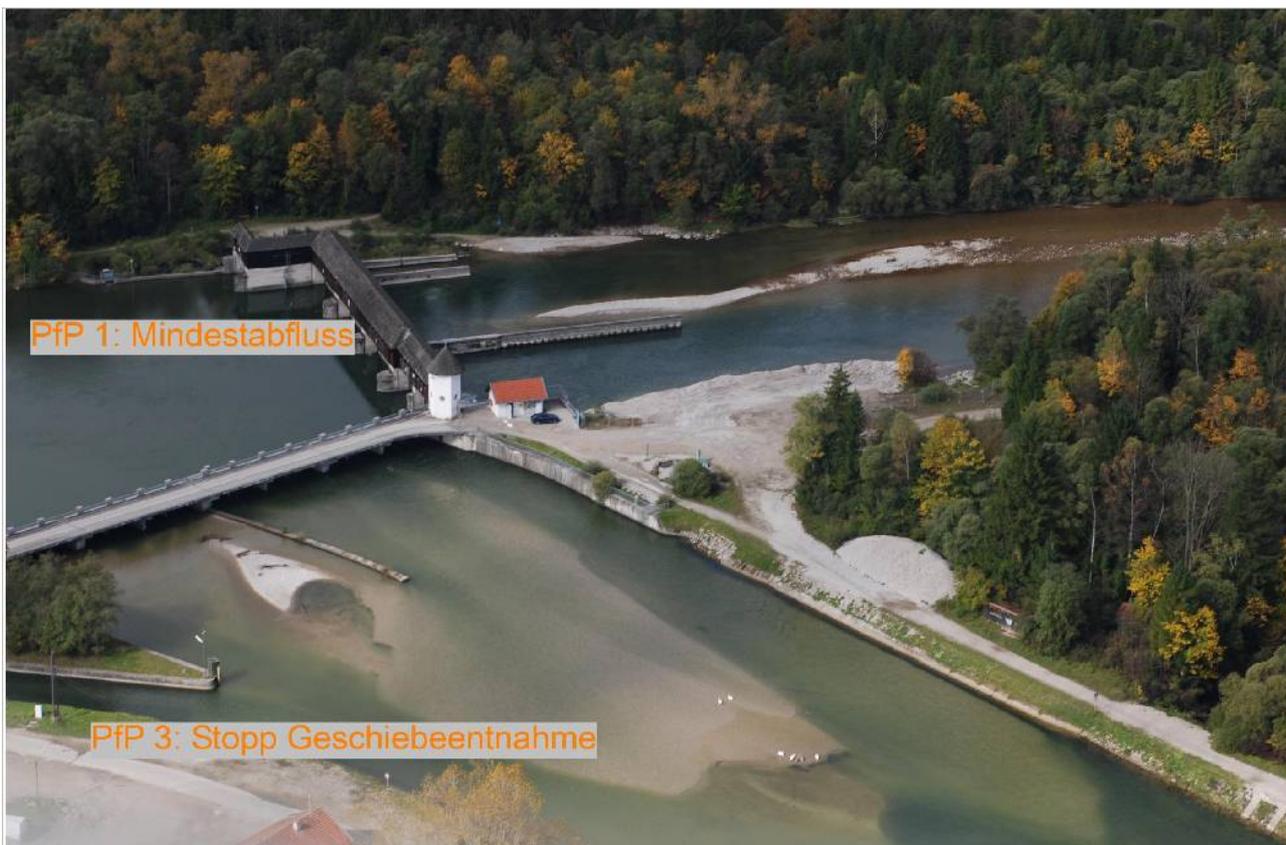
Abbildung D1: Maßnahmen 1-3 des Pflegeplans. Am Wehr wird der in der Restwasserstudie festgelegte Mindestabfluss für die Isar geregelt. Ursprünglich wurde der Kies am Beginn des Isarkanals entnommen und verkauft. Heute wird der Kies wieder der Isar zugeführt um die Tiefenerosion zu verhindern (s.u.)

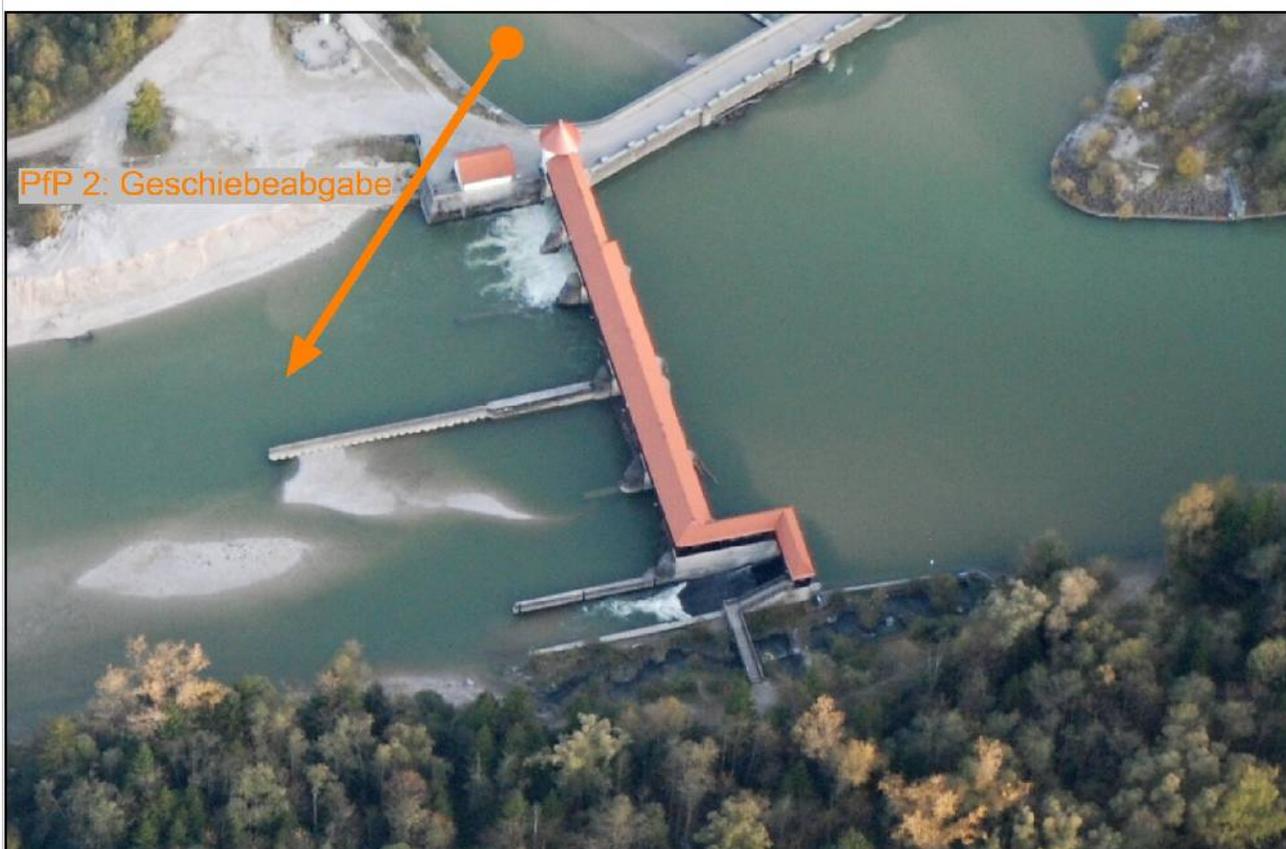
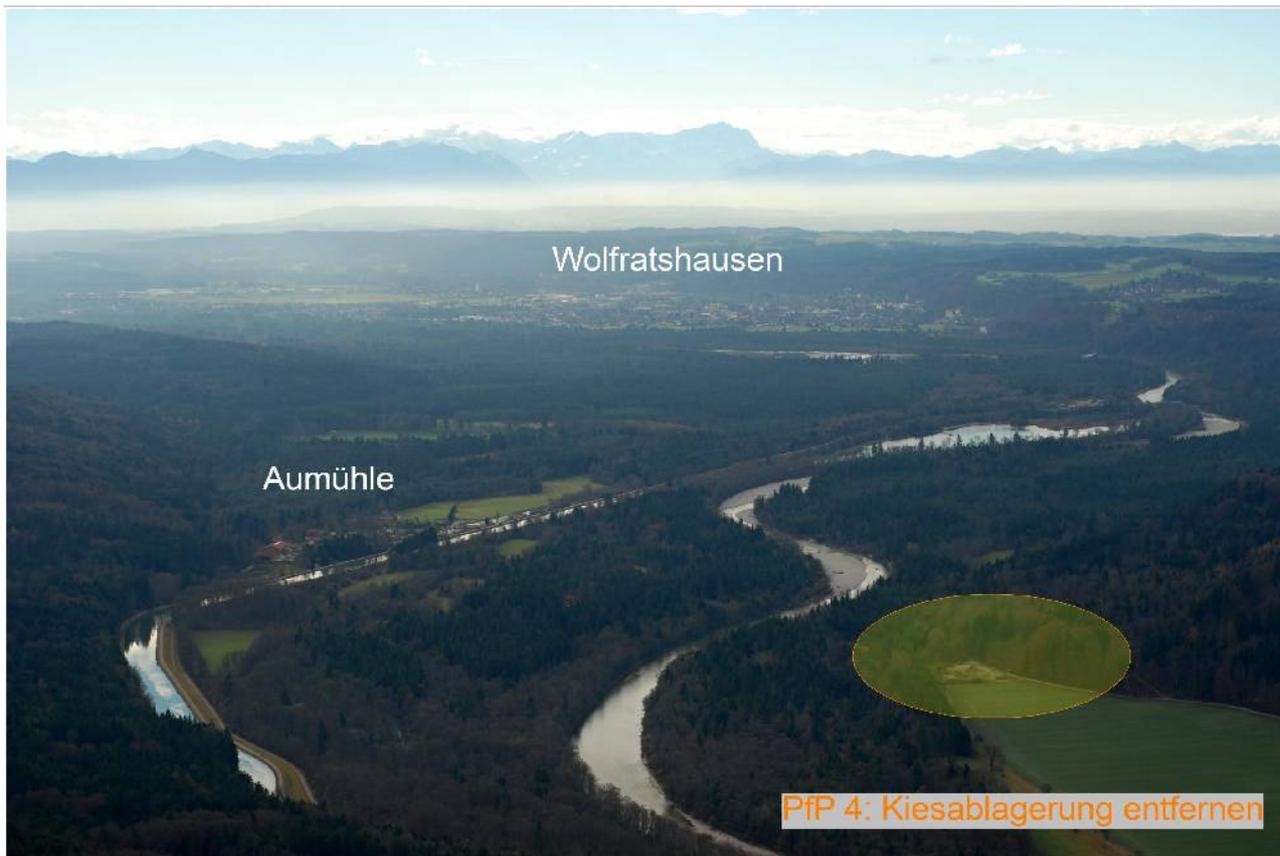
Abbildung D2: Maßnahmen 4 und 5 gem. Gewässerpflegeplan
Bild oben: Die markierte Kiesablagerung sollte entfernt werden
Bild unten: Anstelle des vorgesehenen Umgehungsgerinnes wurde ein Fischpaß eingebaut

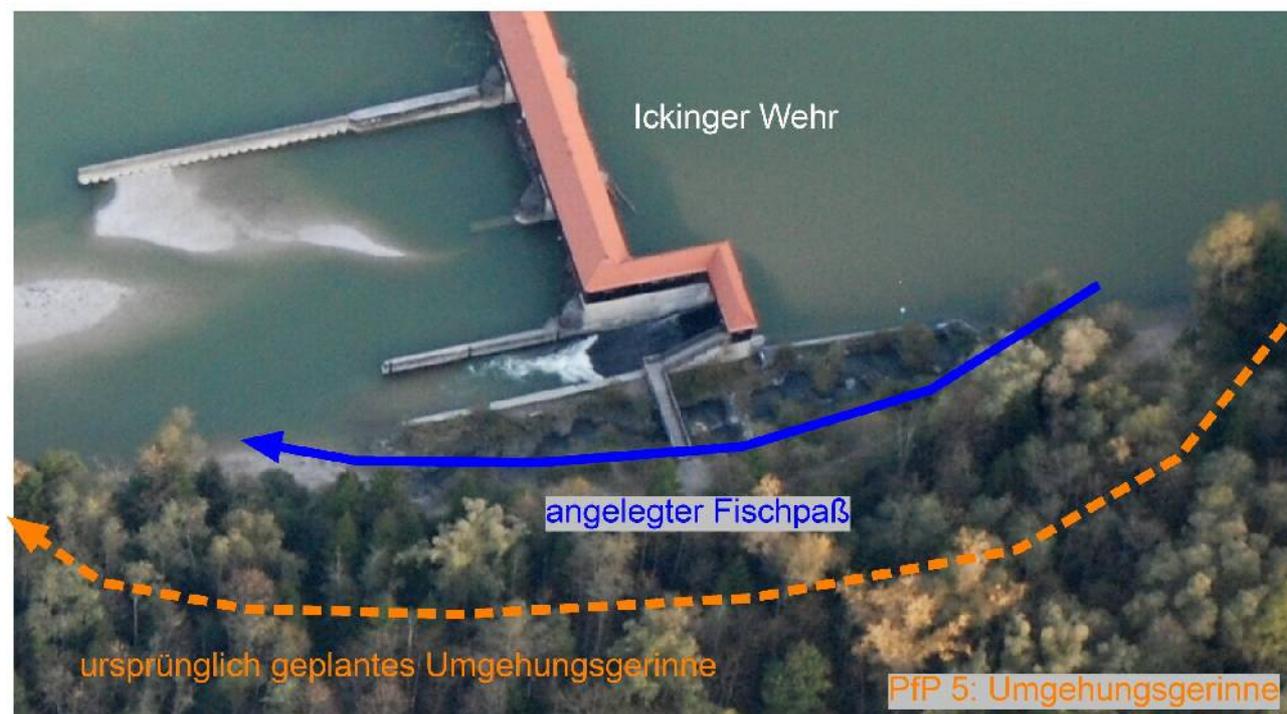
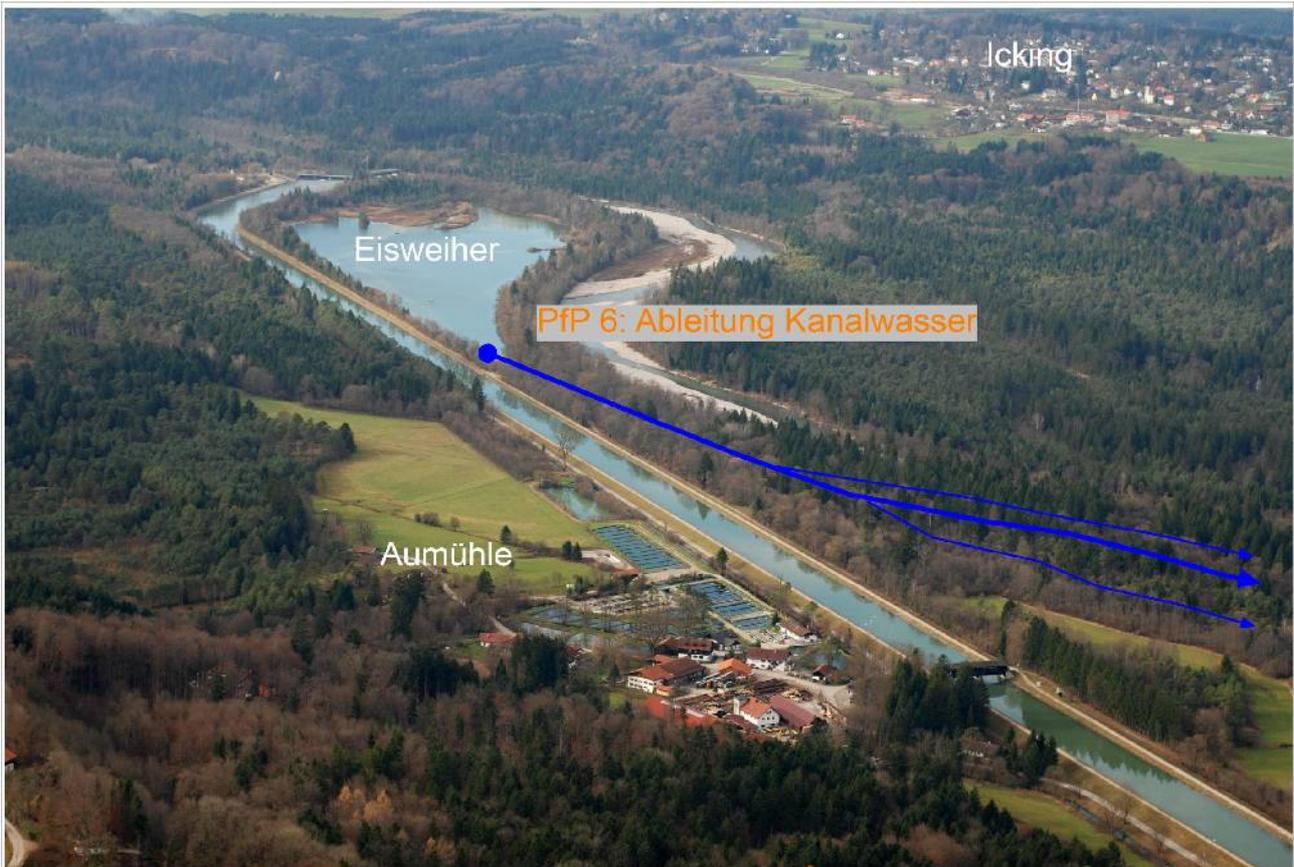
Abbildung D3: Maßnahme 6 gem. Gewässerpflegeplan
Bild oben: Ableitung von Wasser aus dem Eisweiher zum Erhalt des Auwaldes

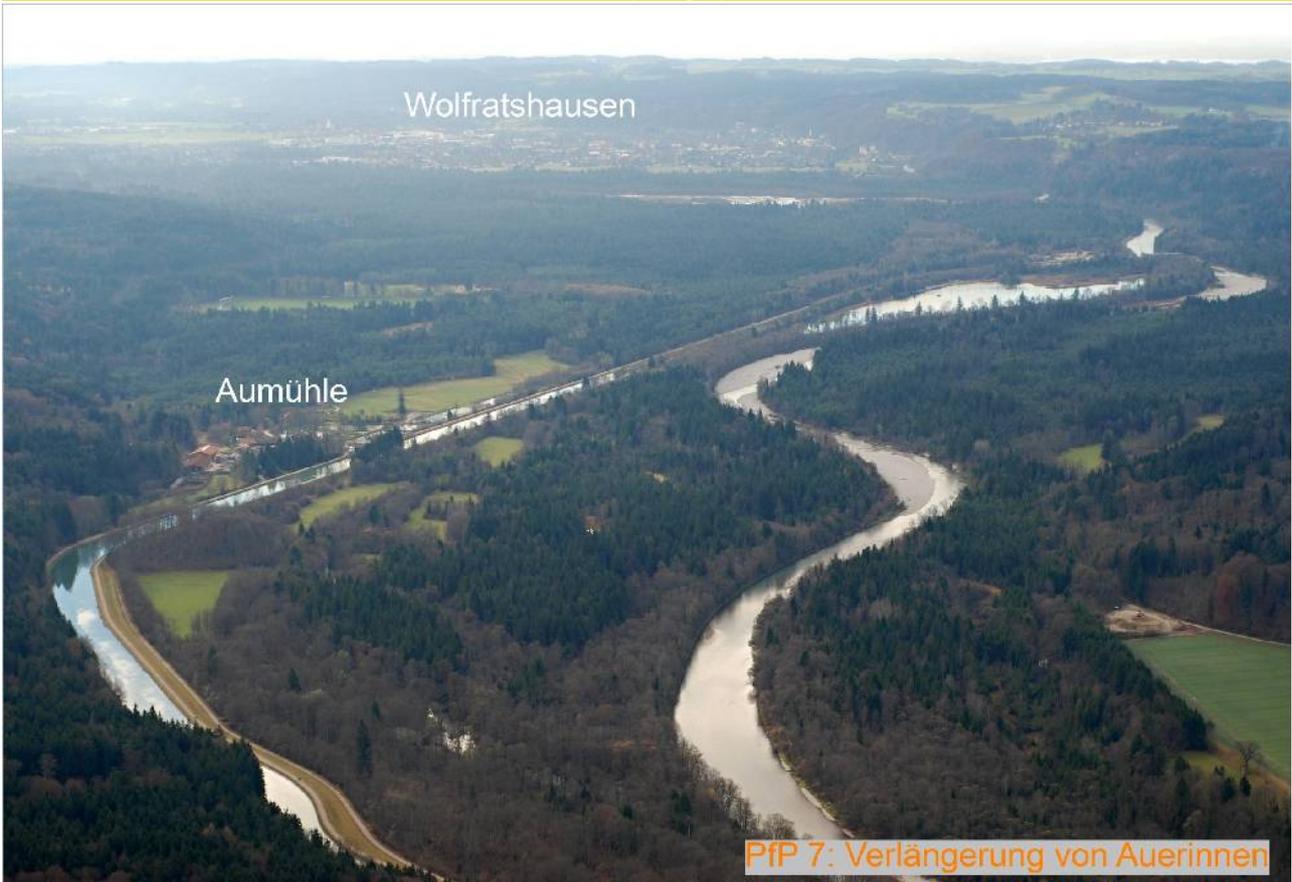
Abbildung D4: Maßnahmen 7 und 8 gem. Gewässerpflegeplan
Bild oben: Verlängerung von Auerinnen
Bild unten: Auerinnen erhalten
