Studie zum Gewässerpflegeplan Mühlal

Darstellung der umgesetzten Teilmaßnahmen, Vorschläge für eine ökologisch und flussmorphologisch wirkungsvolle Vervollständigung

Teil 2: Grafische Darstellungen Karten, Pläne, Fotos

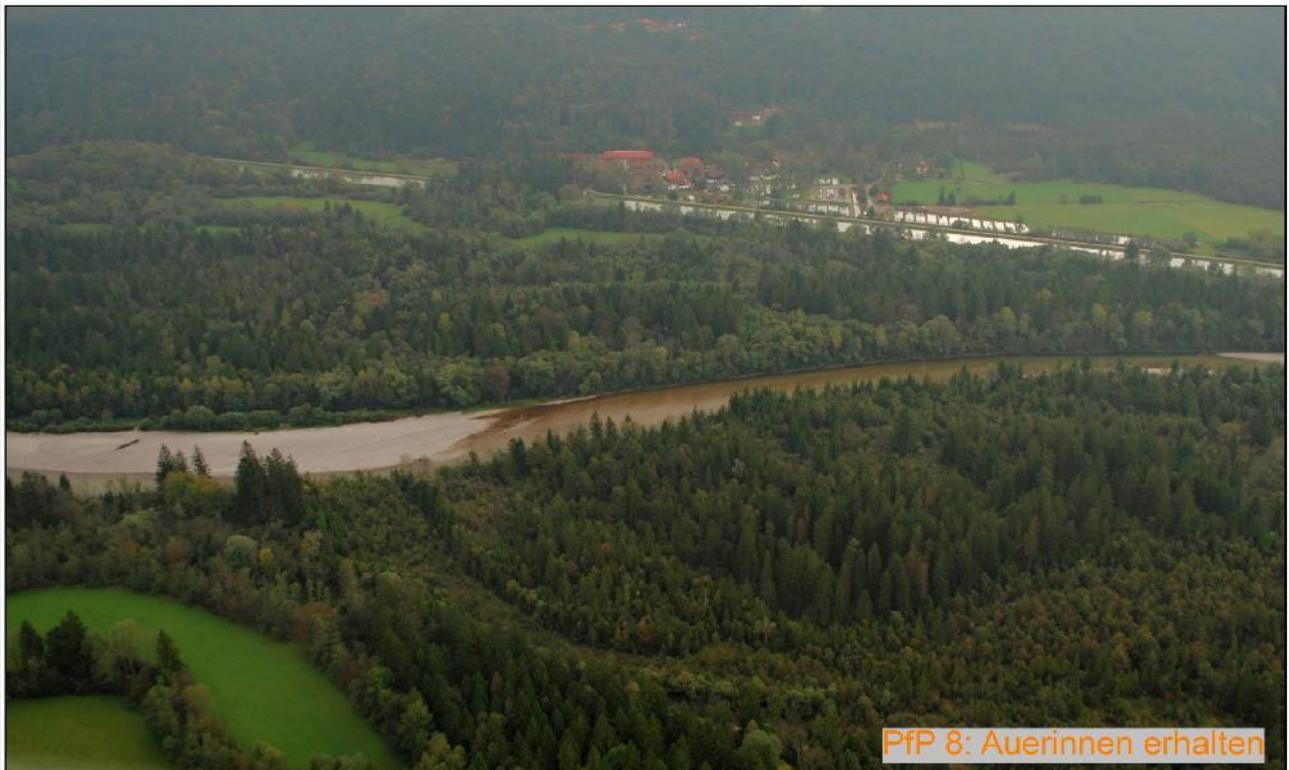
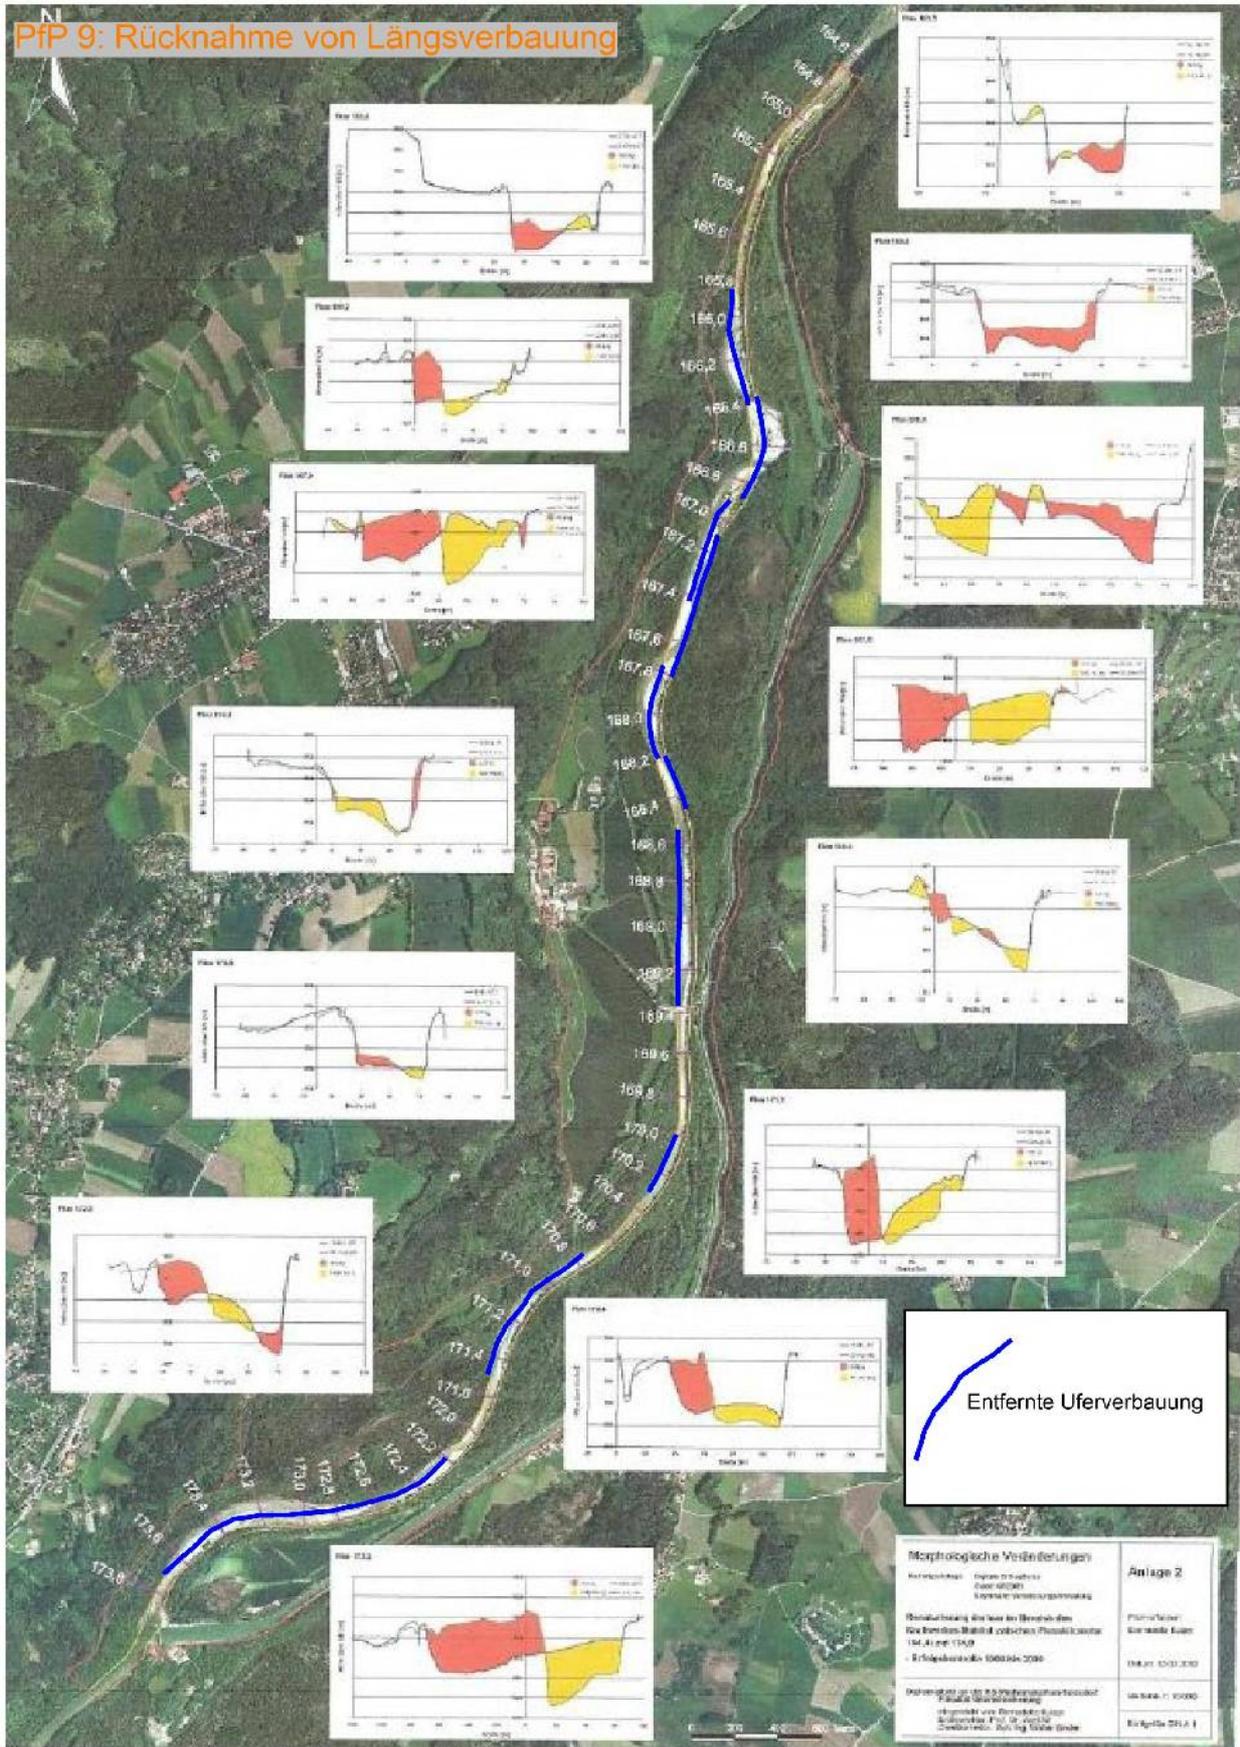
PfP 9: Rücknahme von Längsverbauung

Abbildung D5: Maßnahme 9 gem. Gewässerpflegeplan Rücknahme von Längsverbauung

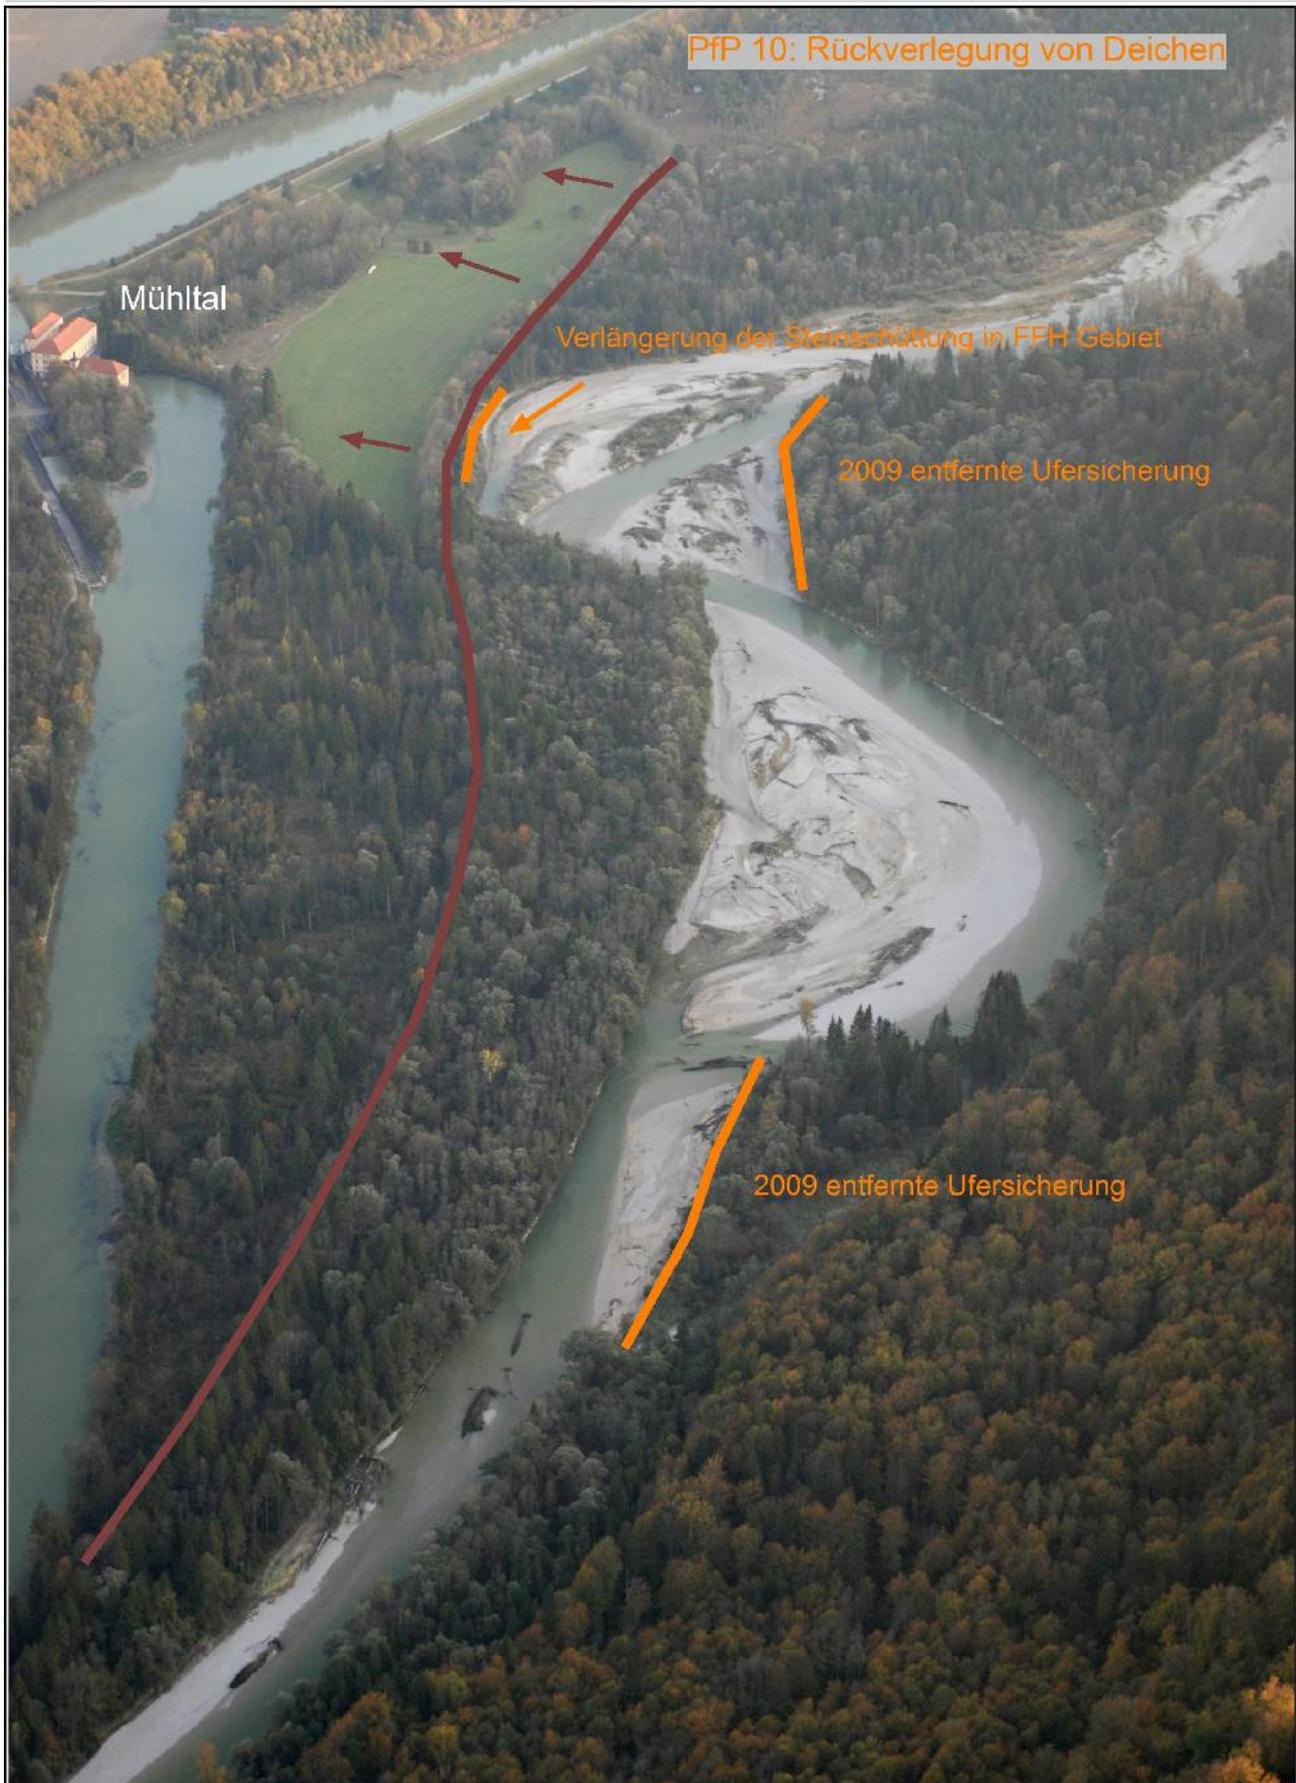
Abbildung D6: Maßnahme 10 gem. Gewässerpflegeplan

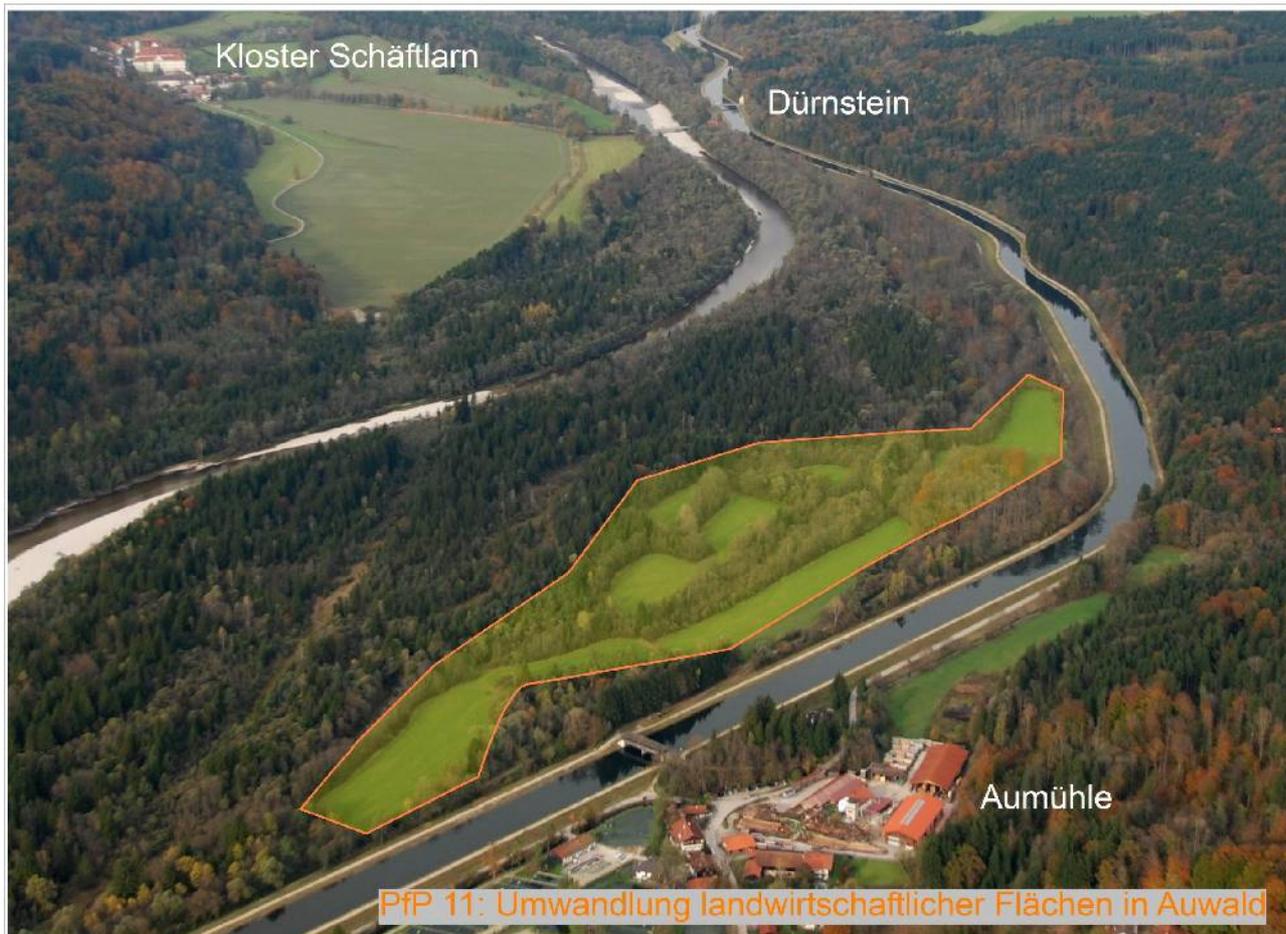
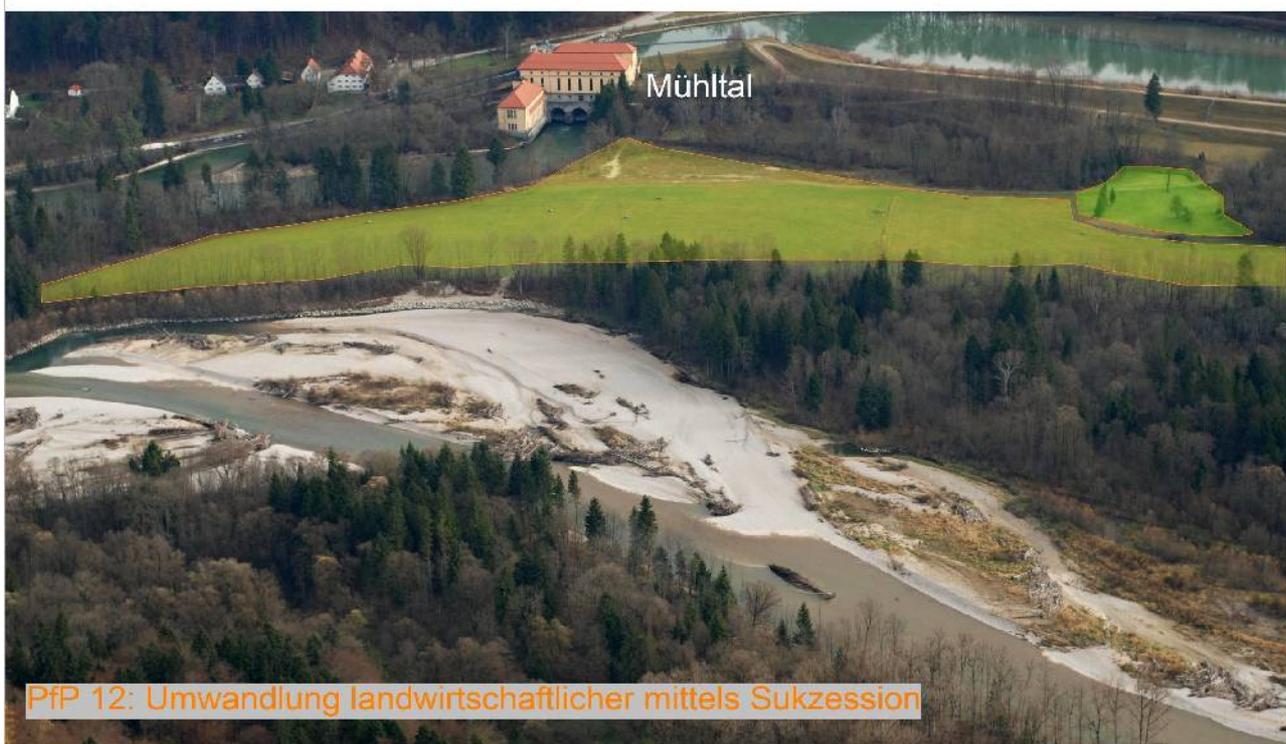
Abbildung D7: Maßnahmen 11 und 12 gem. Gewässerpflegeplan
Bild oben: Umbau landwirtschaftlicher Flächen in Auwald im Bereich Aumühle
Bild unten: Umbau landwirtschaftlicher Flächen in Auwald im Bereich Mühlal

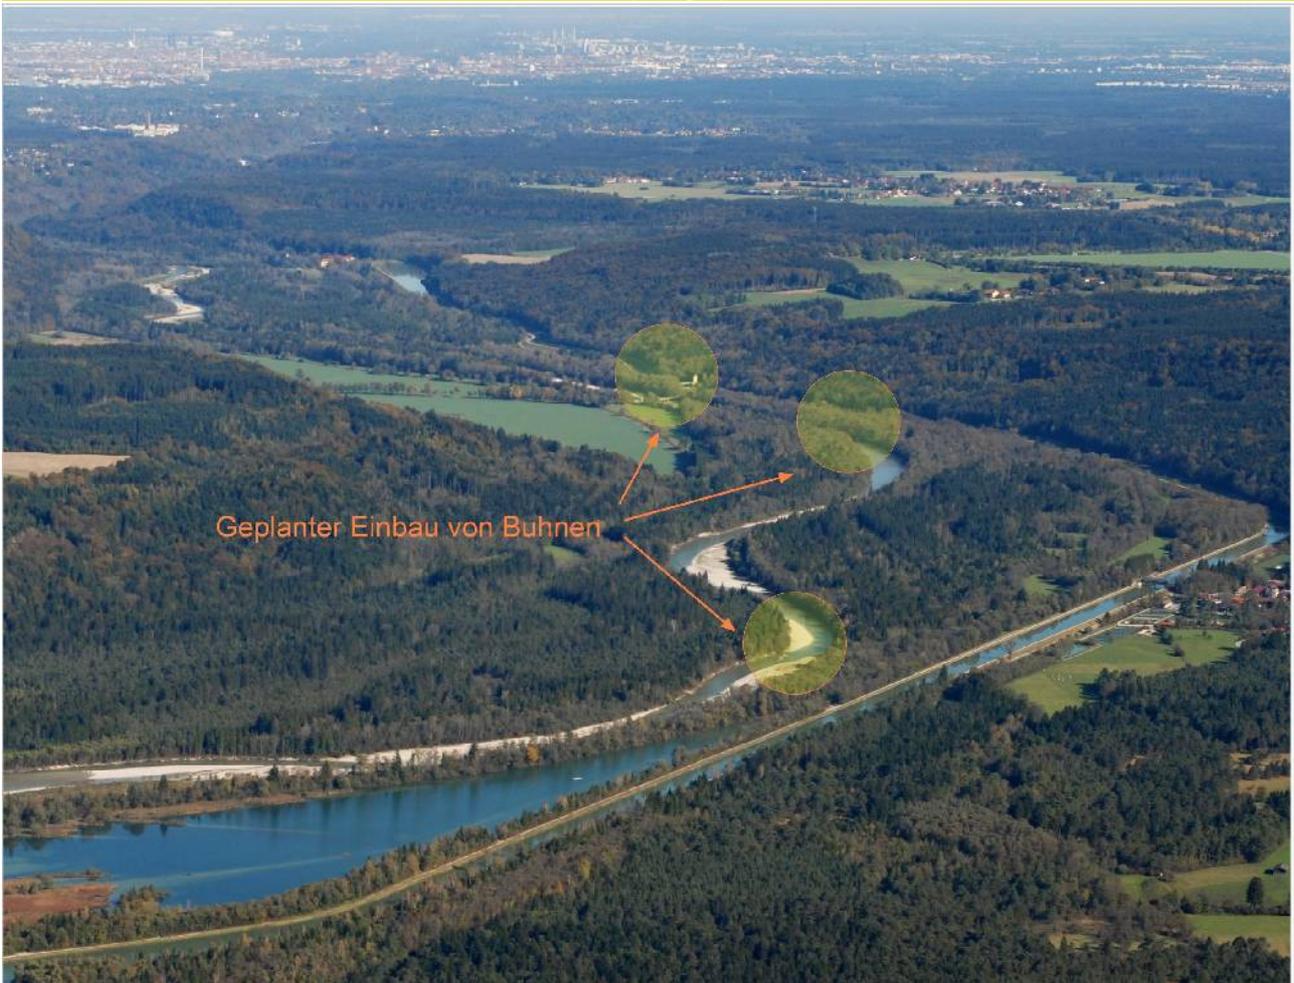
Abbildung D8: Maßnahme 13 gem. Gewässerpflegeplan. Die Buhnen wurden nicht wie ursprünglich geplant angelegt

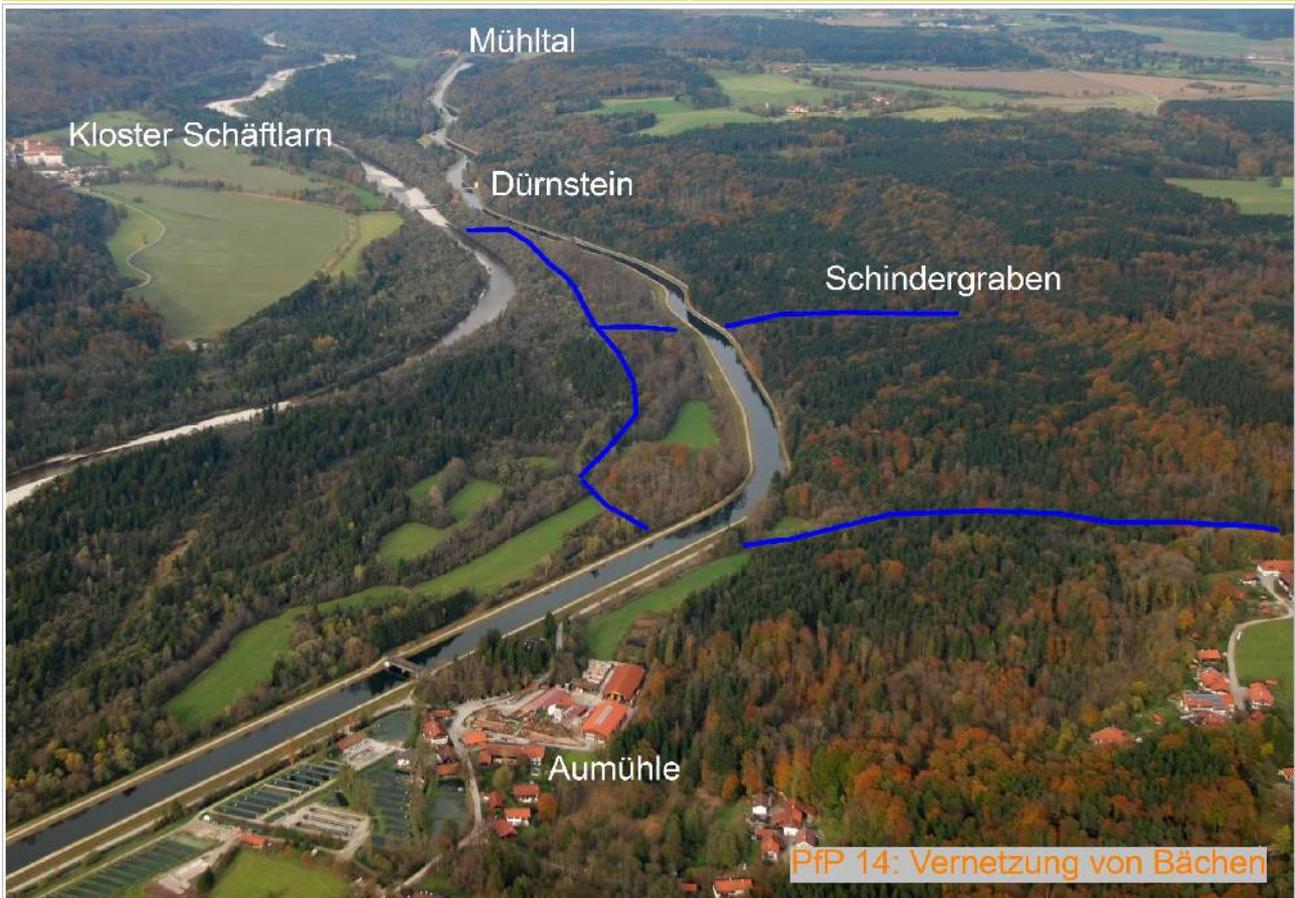
Abbildung D9: Maßnahme 14 gem. Gewässerpflegeplan
Vernetzung der Isar mit den angrenzenden Zuflüssen

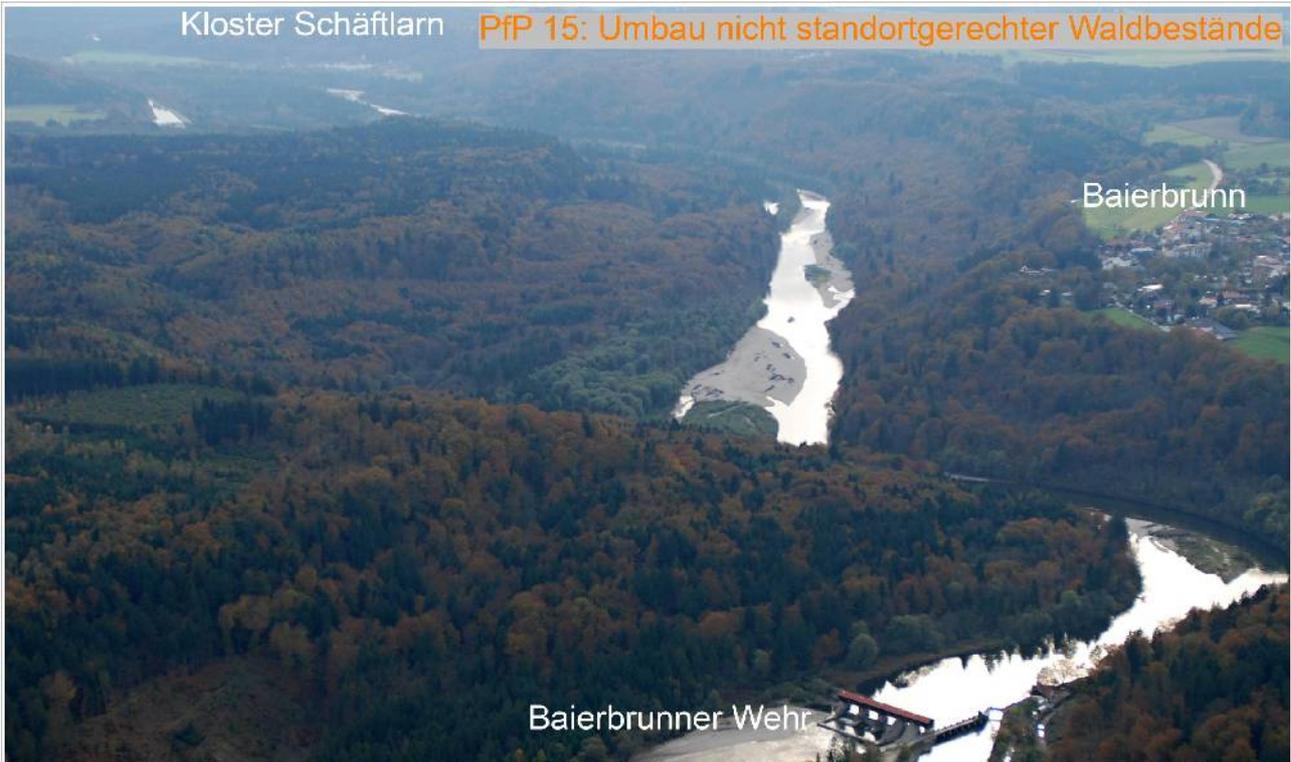
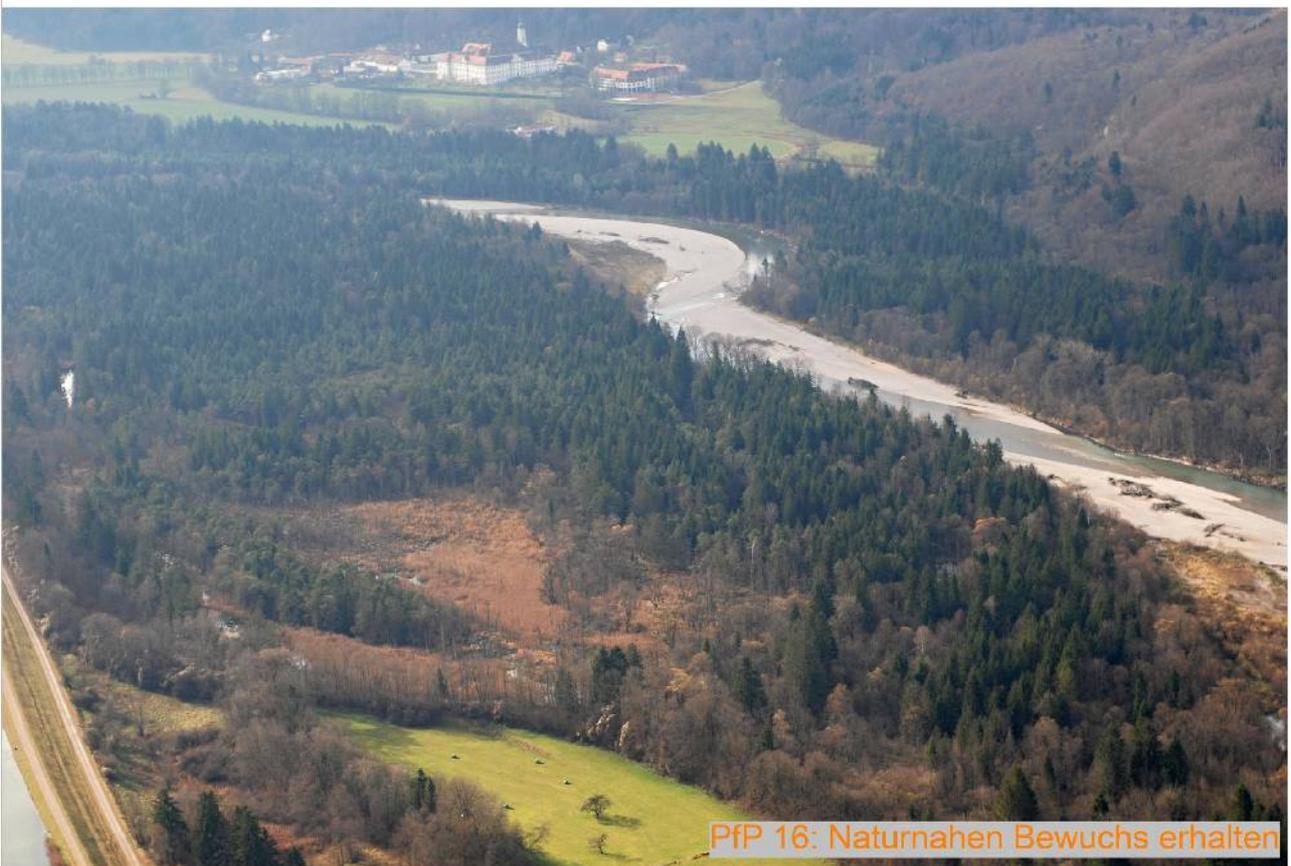
PfP 15: Umbau nicht standortgerechter Waldbestände

Abbildung D10: Maßnahmen 15 und 16 gem. Gewässerpflegeplan
Bild oben: Umbau nicht standortgerechter Waldbestände
Bild unten: Naturnahen Bewuchs erhalten

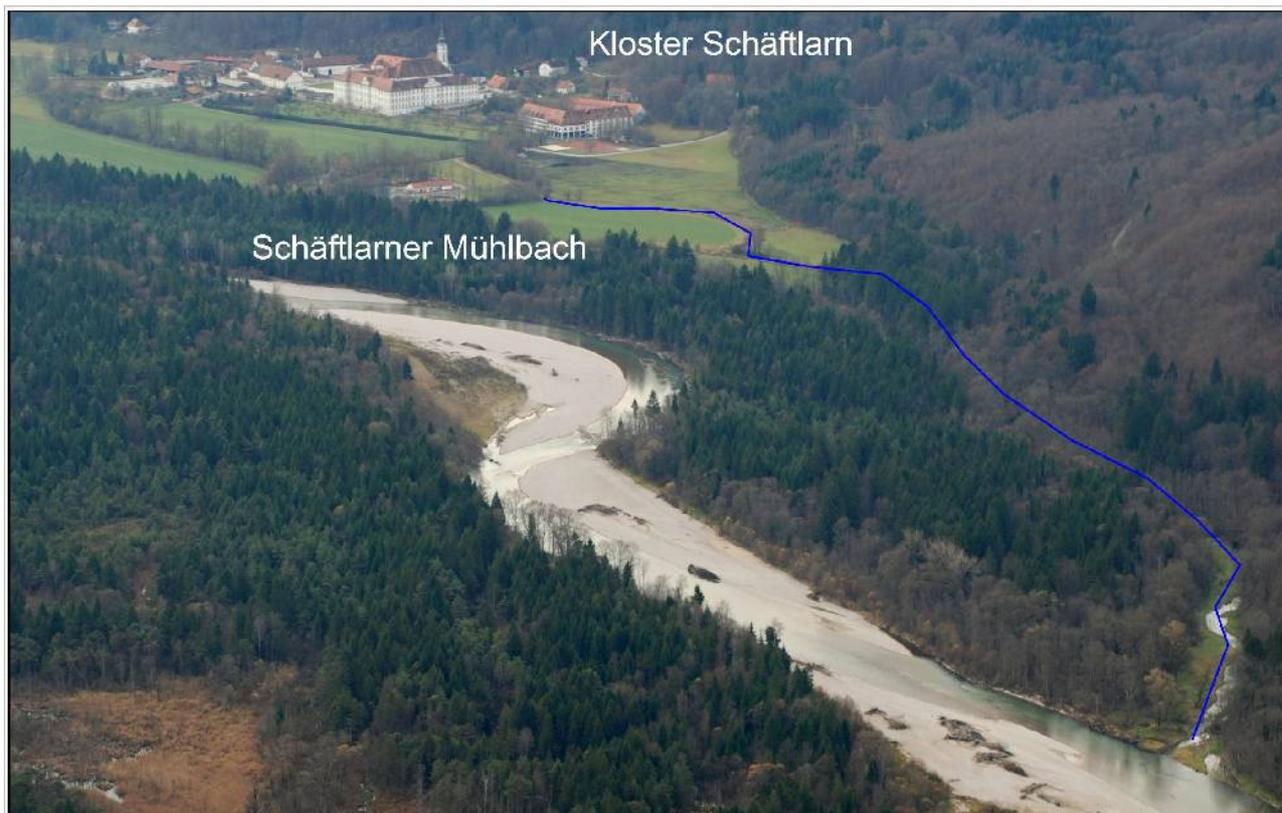
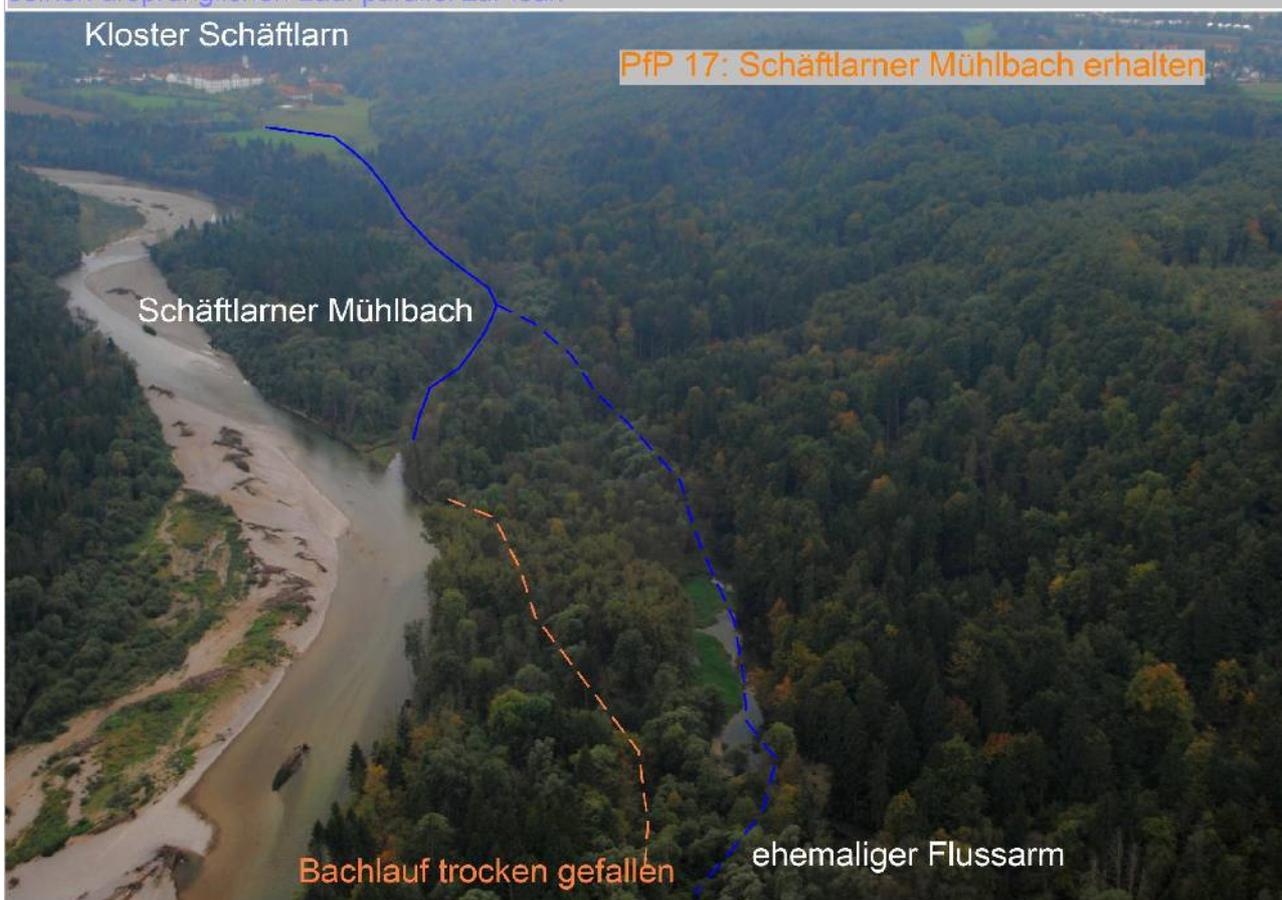
Abbildung D11: Maßnahme 17 gem. Gewässerpflegeplan
Erhaltung des Schäftlarn Mühlenbachs. Aufgrund der Tiefenerosion der Isar verkürzt der Mühlbach seinen ursprünglichen Lauf parallel zur Isar.

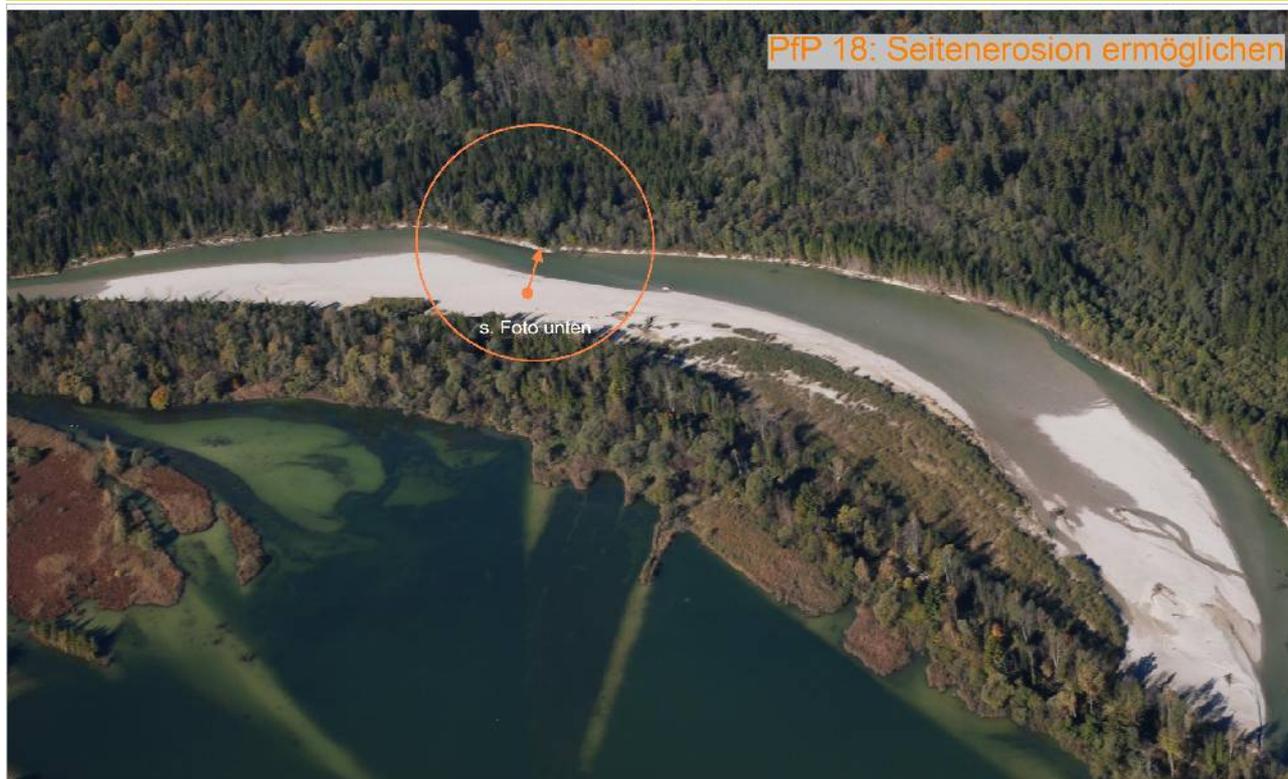
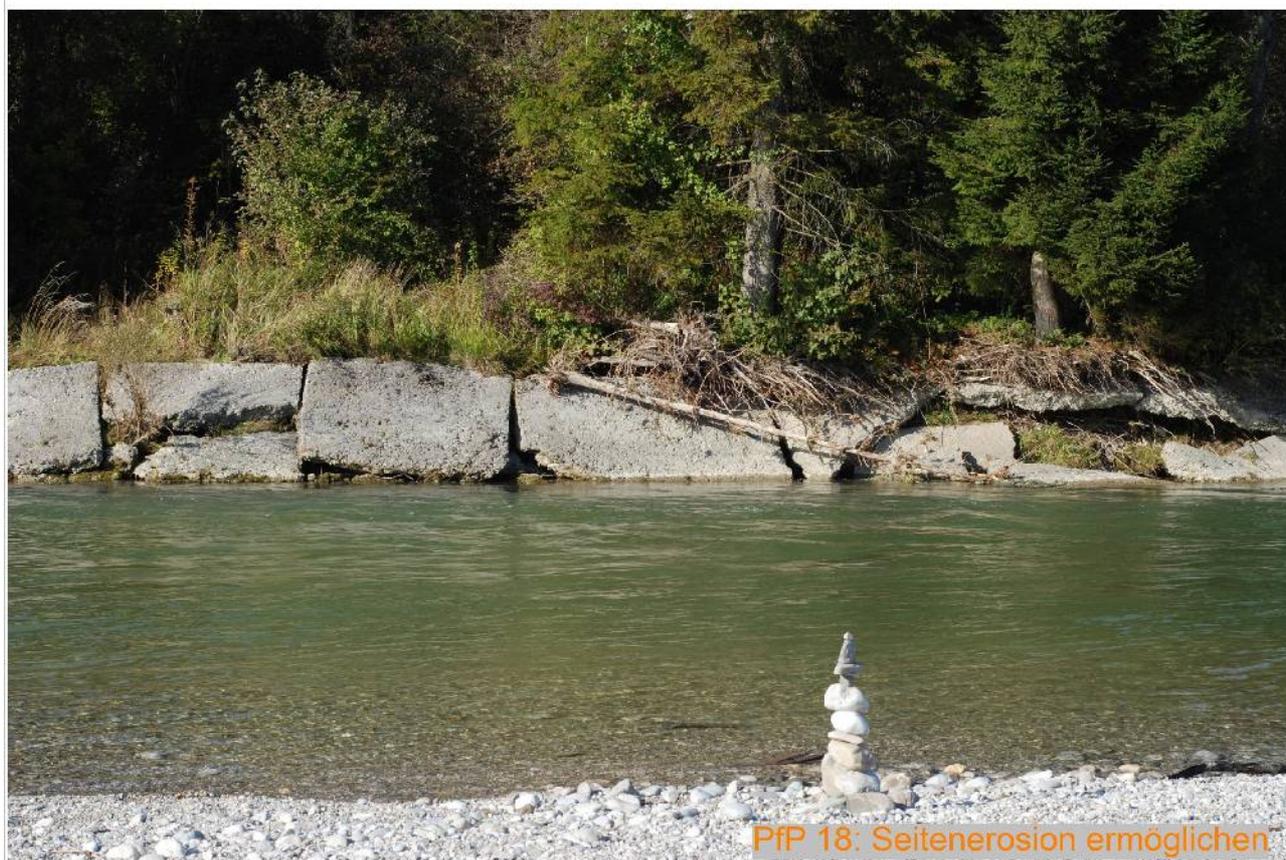
Abbildung D12: Maßnahme 18 gem. Gewässerpflegeplan Seitenerosion ermöglichen. Die ursprüngliche Uferverbauung wurde weitgehend entfernt. Der verbliebene Abschnitt (Detailaufnahme unten) behindert sichtlich die Seitenerosion.

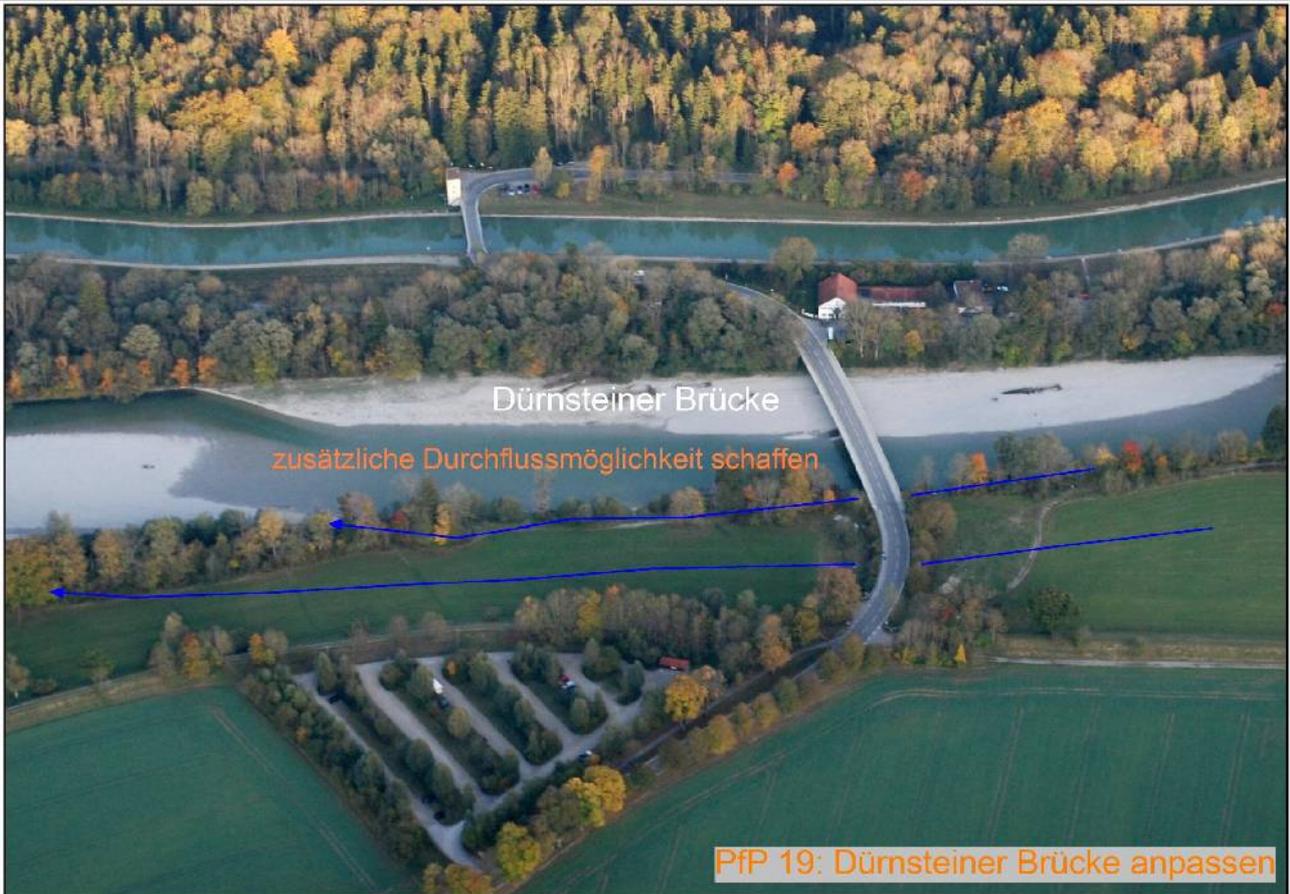
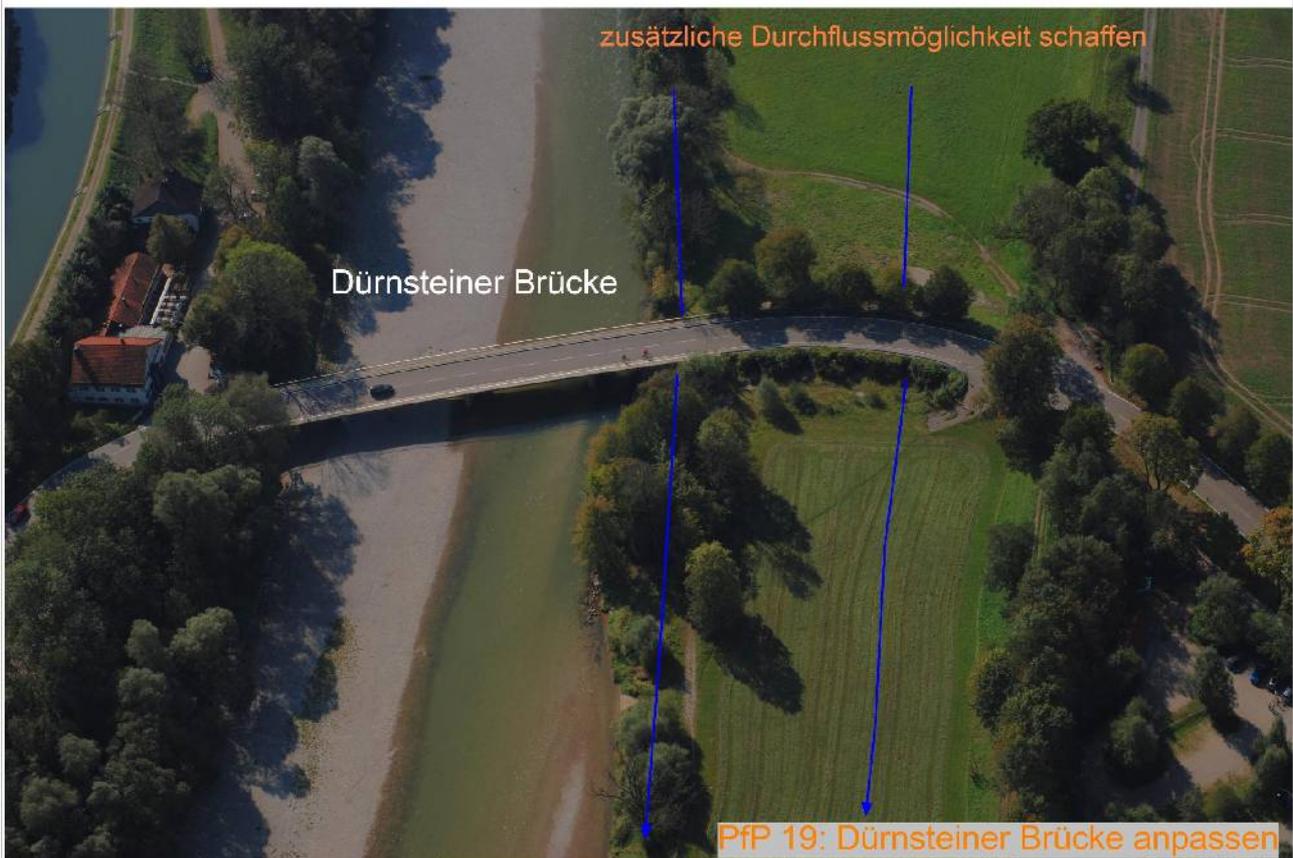
Abbildung D13: Maßnahme 19 gem. Gewässerpflegeplan
Brückenbauwerk anpassen, d.h. zusätzliche Durchflussmöglichkeiten für Hochwasserabfluss schaffen.

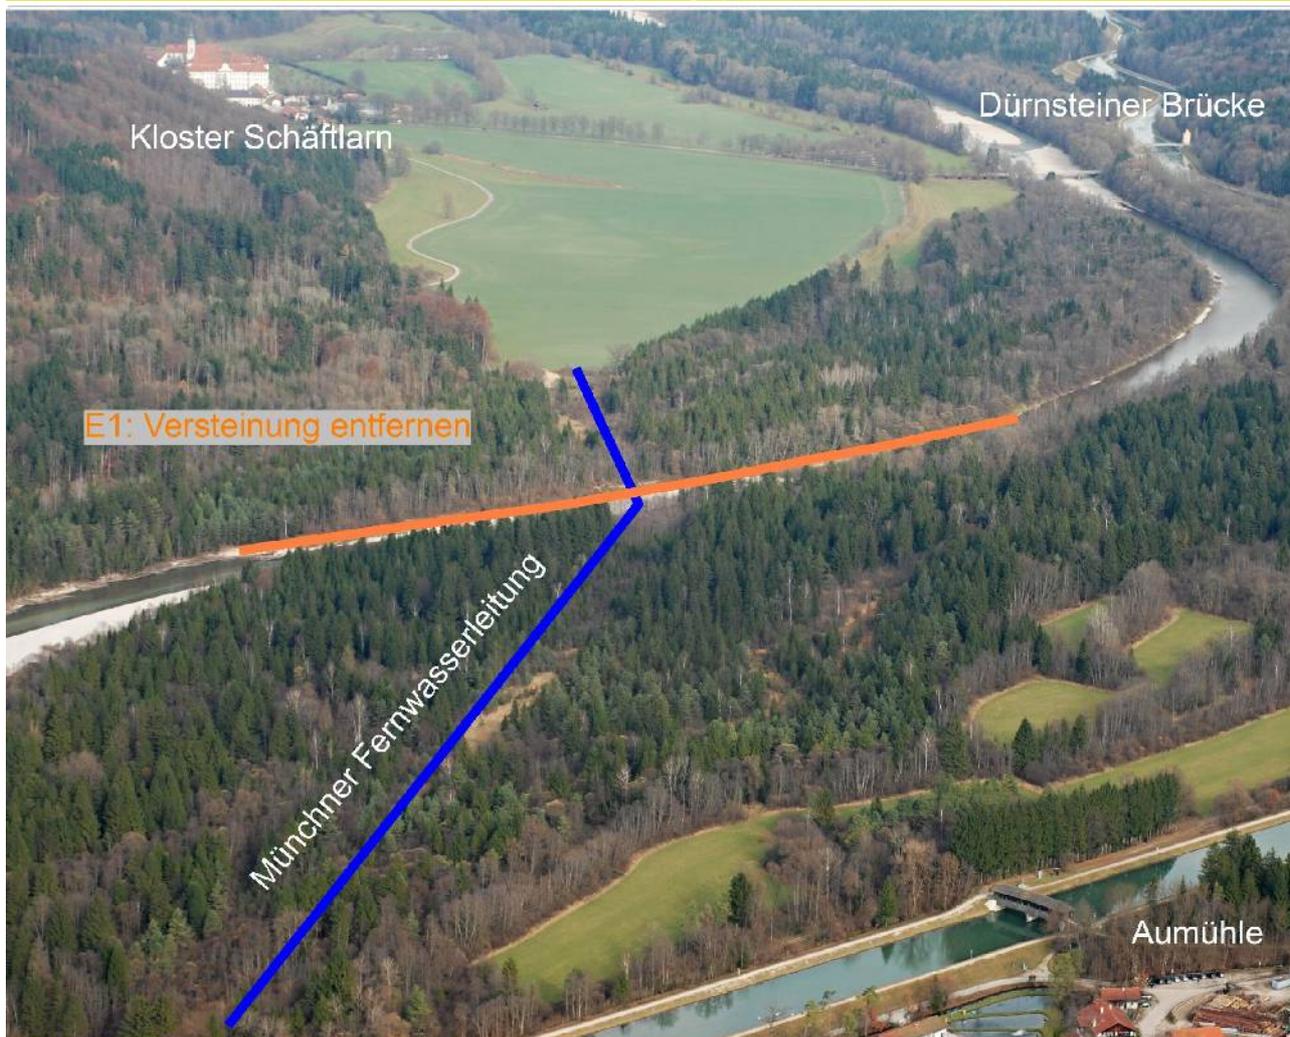
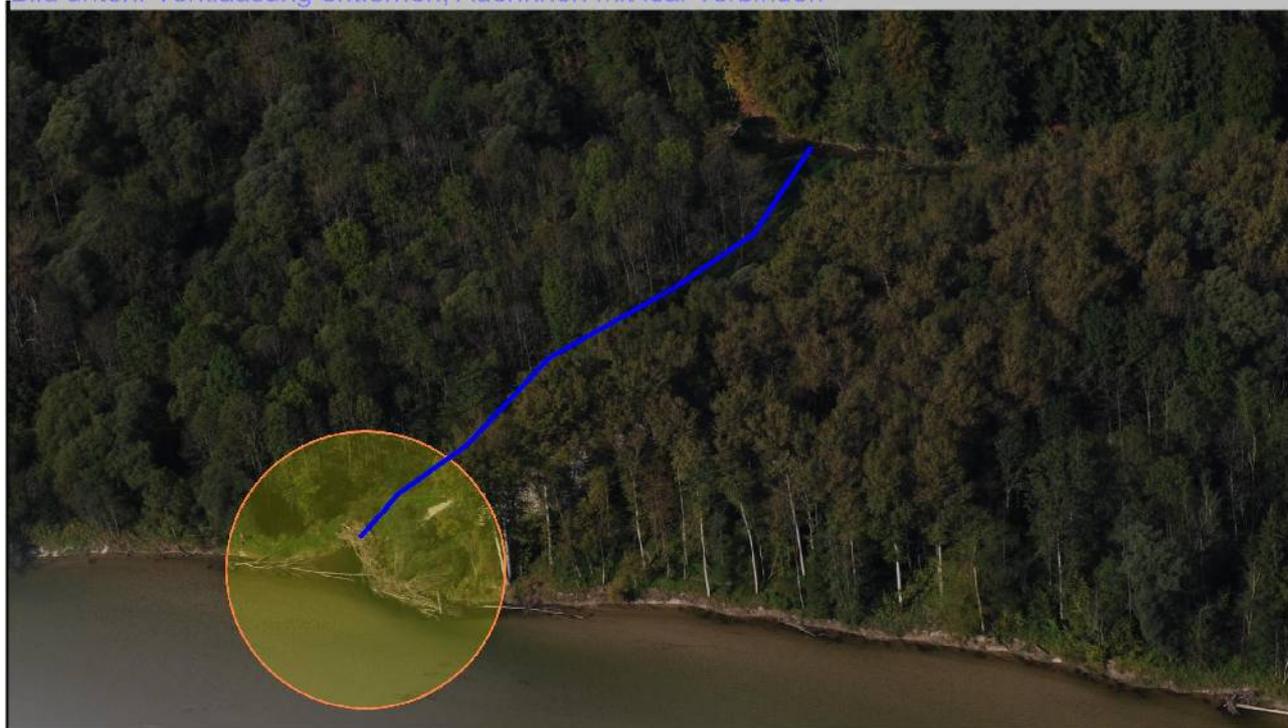
Abbildung E: Zusätzliche empfehlenswerte Maßnahmen
Bild oben: Zum Schutze der Münchner Fernwasserleitung angelegte Versteinerung kann entfernt werden
Bild unten: Verkläuserung entfernen, Auerinnen mit Isar verbinden
